**SVEUČILIŠTE U ZAGREBU
GRAĐEVINSKI FAKULTET ZAGREB**
Zavod za prometnice

**UTJECAJ RAVNOSTI VOZNE POVRŠINE
TRAČNICA NA BUKU TRAČNIČKIH
VOZILA**

Zagreb, 2011.

Ovaj rad izrađen je u Zavodu za prometnice Građevinskog fakulteta u Zagrebu pod vodstvom prof.dr.sc. Stjepana Lakušića, dipl.ing.grad. i predan je na natječaj za dodjelu rektorove nagrade u akademskoj godini 2010/2011.

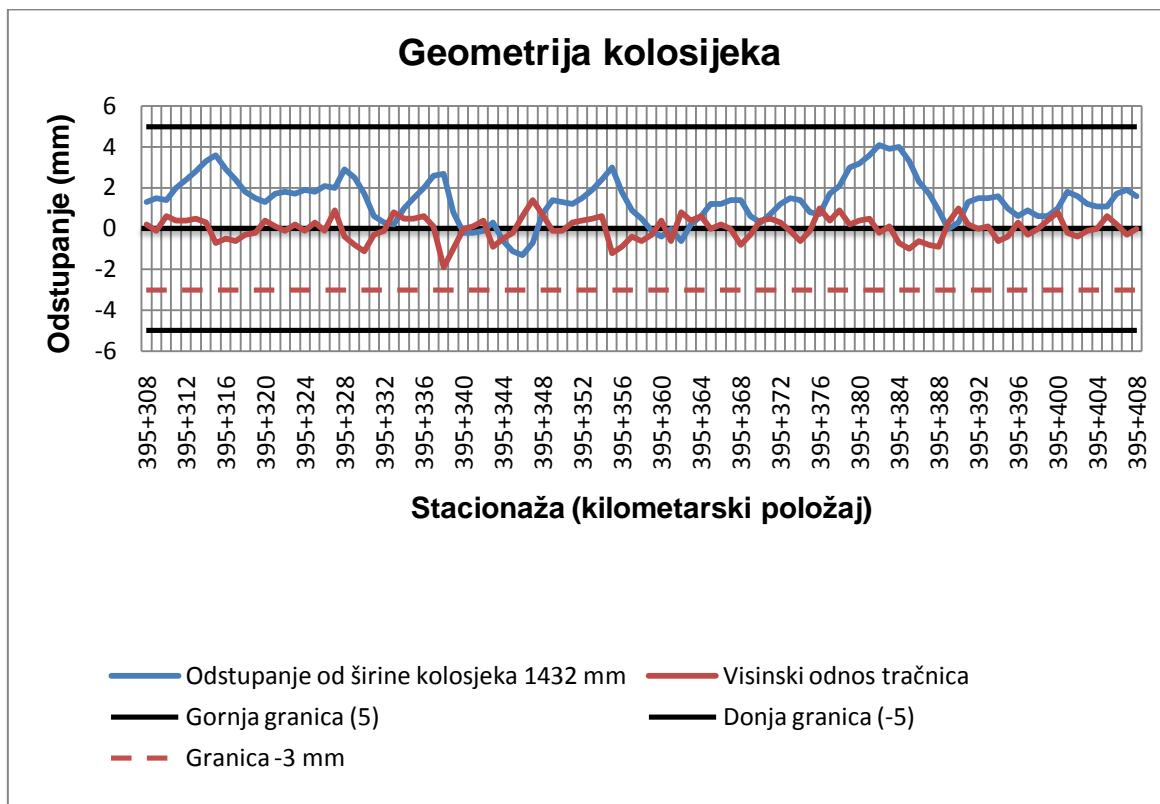
Slika 4.2. Dijagram geometrije kolosijeka

Najmanja zabilježena promjena širine kolosijeka po m^{–1} iznosi 0.1 mm, dok je najveća zabilježena ona od 1.4 mm. Srednja promjena širine kolosijeka po m^{–1} tada iznosi 0.453 mm.

Uvažavanjem svih uvjeta definiranih Pravilnicima, vidljivo je da se navedena ispitna dionica pruge nalazi unutar propisanih vrijednosti samo ukoliko je izvedena sa temeljnom širinom kolosijeka od 1432 mm. Ukoliko se razmatra slučaj da je kolosijek izведен sa temeljnom širinom kolosijeka 1435 mm, tada je na dionici prisutno prosječno suženje kolosijeka od 1.6 mm. Prosječno suženje kolosijeka nalazi se dakle, unutar propisanih vrijednosti. Na pojedinim mjestima (najčešće u zonama zavara) suženje je ipak preveliko te prelazi dopuštenu granicu od -3 mm. Ukoliko se razmatra slučaj da je kolosijek izведен sa širinom 1432 mm, tada je na kolosijeku prisutno proširenje od 1.4 mm i kod ovog slučaja kolosijek se nalazi unutar dopuštenih vrijednosti vezanih za širinu kolosijeka. Na temelju procjene izmjerениh podataka, te činjenice da je navedena dionica pruge u pravcu namijenjena kretanju vlakova brzinama ≥ 100 km/h, možemo zaključiti da je riječ o kolosijeku izvedene temeljne širine 1432 mm.

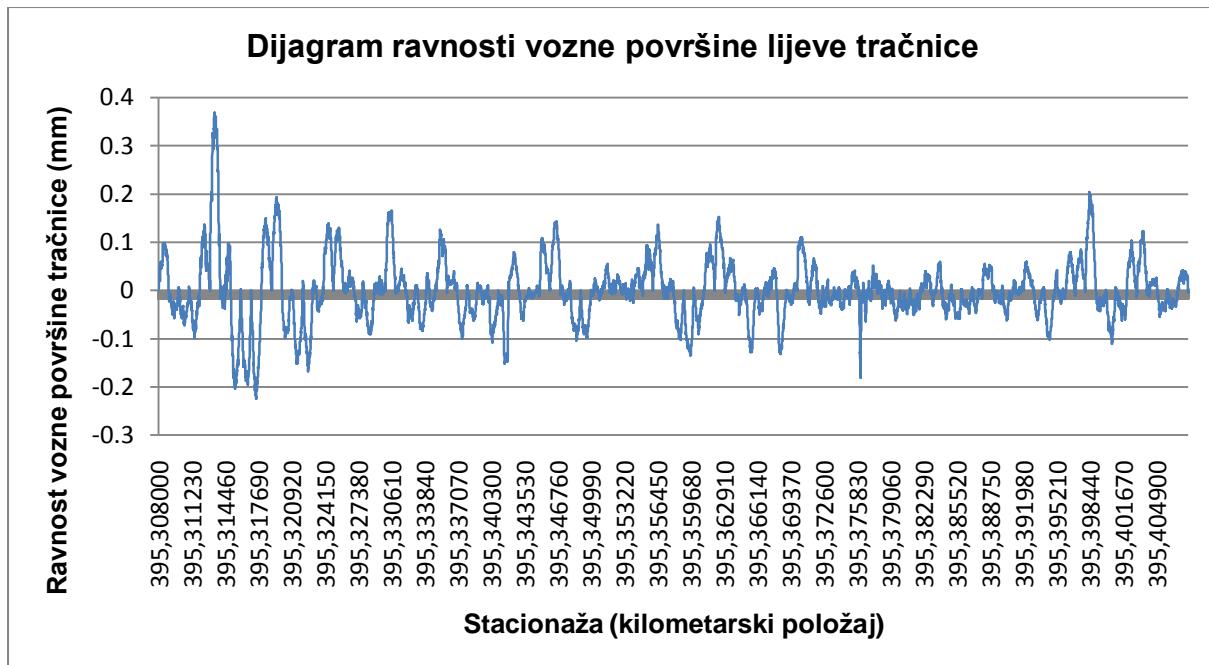
Slika 5.1. Dijagram ravnosti vozne površine lijeve tračnice

Kako je prethodno opisano ukupno je prikupljeno 20000 podataka valnih visina po tračnici. Na temelju tih podataka, kako je vidljivo na slikama 5.1 i 5.2, izrađeni su dijagrami voznih površina tračnica. Valne visine lijeve tračnice kreću se u granicama od 0.368 do -0.225 mm, dok se valne visine desne tračnice kreću u granicama od 0.276 do -0.234 mm.

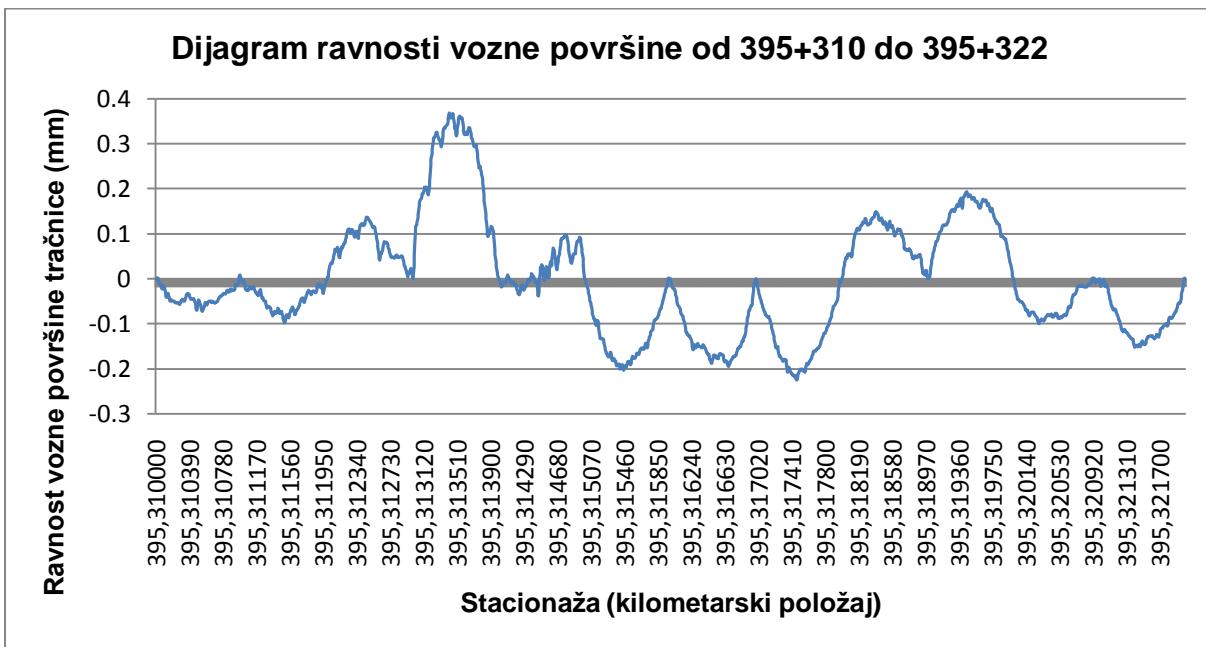
Slika 5.4. Neravnine vozne površine kritičnog područja

Dalnjom analizom vozne površine uočena su značajna odstupanja u području prijelaza ceste preko kolosijeka, te u područjima zavara. Ravnost u područjima zavara posebno je ispitana istim uređajem, no kako ćemo ubrzo vidjeti oni nisu glavni uzrok problema na ispitnom poligoni kako se moglo očekivati, te su dobiveni podaci zasebno obrađeni i prikazani grafički u prilozima 3a., 3b., 3c, 3d. Iako je dakle bilo očekivano da će najveća odstupanja biti u područjima zavara, uobičajeno najkritičnijim mjestima na kolosijeku, maksimalne amplitude neravnina izmjerene su na već prethodno spomenutom križanju. Pošto su nepravilnosti ovog vrsta razmjera atipične za relativno nove kolosijeke u pravcu zaključeno je da su direktno povezane sa cestovnim prometom. Utjecaj prometovanja cestovnih vozila najvjerojatnije se očituje nanašanjem nečistoće, u obliku sitnih kamenčića i prašine, na voznu površinu tračnica, što prilikom prolaza vozila uzrokuje oštećenja u obliku valova velikih amplituda sa malim valnim duljinama. Problem je prikazan u obliku dijagrama danim slikom 5.4, na kojoj je vidljiva vozna površina lijeve tračnice. Za prikaz je uzeto šire područje nego što je sami prijelaz jer je procijenjeno da može direktno utjecati na ravnost vozne površine i 3 do 5 metara dalje, kao što je i vidljivo na dijagramu.

Ispitivanjem ravnosti vozne površine ustanovljeno je da iako je kolosijek nedavno renoviran i neravnosti većeg dijela kolosijeka su manje od 0.15 mm, smatra se da bi vibracije uzrokovane neravninama dijela kolosijeka prekomjerno utjecale na mjerene razine buke. Na kritičnim područjima zavara i križanja ceste sa željezničkom prugom zabilježena su odstupanja do maksimalnih 0.368 mm. Stoga se očekuje se da će u dogledno vrijeme, u cilju sprječavanja daljnjih oštećenja, upravitelj kolosijeka pristupiti sanaciji navedenih područja brušenjem.

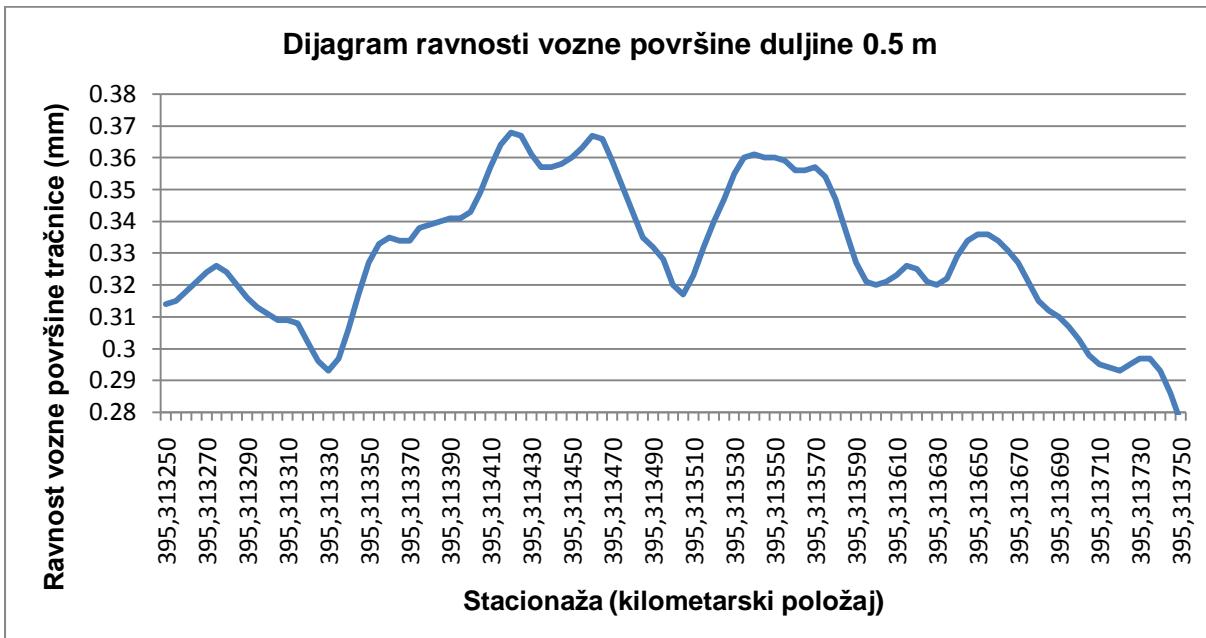
Slika 5.5. Neravnine vozne površine na maksimalnim amplitudama

Ovdje je ujedno zabilježena i najveća neravnost, valne visine od 0.368 mm na stacionaži 395+313.420, koja je potom također prikazana slikom 5.5. Na prikazanom segmentu dobro je vidljiv odnos velikih amplituda i malih valnih duljina koji predstavljaju velik problem. Taj problem je najlakše opisati na način da kotač vlaka udara u valove što uzrokuje titranje kotača i tračnice. Takve vibracije mnogo su jače nego one koje nastaju kotrljanjem kotača po ravnijim površinama, a utjecaj i usporedba biti će objašnjeni u daljnjoj točki 6.
