Sveučilište u Zagrebu
GRAĐEVINSKI FAKULTET

**UTJECAJ IZGRADNJE PRISTUPNE RAMPE TIJEKOM
SANACIJE STUPOVA MOSTA NA EROZIJU
MOSTOVSKOG PROFILA**

Zagreb, 2022.

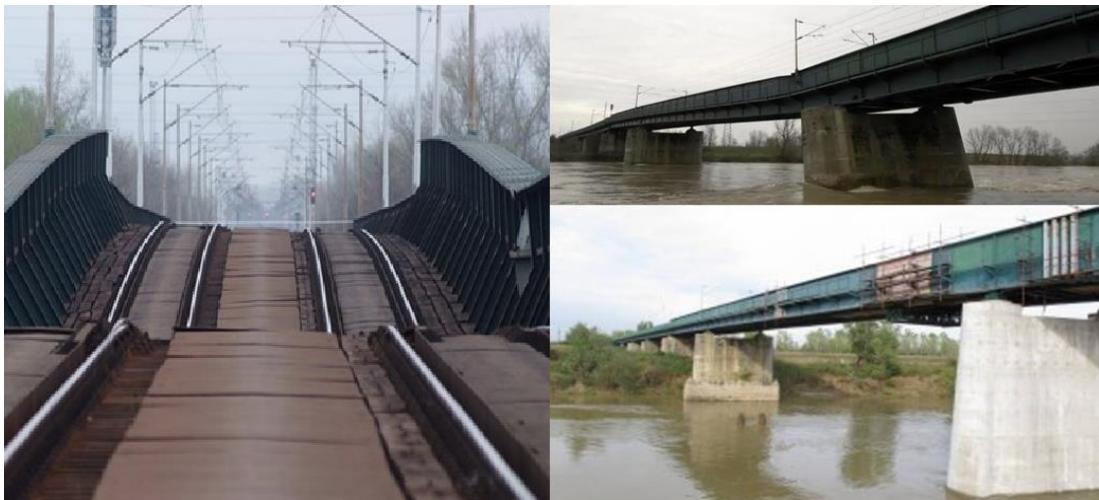
Slika 1. Prikaz mosta Jakuševac nakon havarije, te prikaz mosta nakon sanacije [6, 7, 8]

se na promjene koje zahvaćaju korito na duljoj dionici. Zbog pada potencijala na dionici, inercija i gravitacija uzrokuju tečenje u vodotoku koje pokreće i pronosi vučeni nanos. Ako se uslijed tečenja povećaju posmična naprezanja i granična brzina toka, do vrijednosti kojoj se čestice korita ne mogu oduprijeti, bit će narušena globalna stabilnost. Analiza globalne erozije pristupom dopuštenih posmičnih naprezanja svodi se na određivanje vučne sile na dnu i na pokosima postavljanjem jednadžbe očuvanja količine gibanja. Vučna sila, tj. prosječna posmična naprezanja ovise o gustoći mase vode, ubrzaju sile teže, hidrauličkom radijusu te uzdužnom padu. No naprezanja po konturi vodotoka nisu raspodijeljena jednoliko. Maksimalna će naprezanja na dnu biti veća nego na pokosima, a da bi se konačno procijenila globalna erozija potrebno je usporediti stvarna s dopuštenim posmičnim naprezanjima, koja se također razlikuju na dnu i pokosu. Dopuštena posmična naprezanja razlikuju se i za pojedine materijale tvorbe dna i pokosa. Analiza globalne erozije pristupom granične brzine toka svodi se na usporedbu brzine toka i granične brzine koja ovisi o promjeru zrna nanosa i dubini vode. Granična brzina isto kao i posmična naprezanja manja je na pokosu nego na dnu. Problem ovog pristupa je nejasna definicija brzine vode na dnu koju je potrebno poznavati kako bi se njezina vrijednost usporedila s graničnom. Za vezane materijale vrijednosti granične brzine moguće je pronaći u literaturi. Globalna erozija korita u profilu mosta može uzrokovati izlaganje temeljne stope erozivnom djelovanju toka, a u još nepovoljnijem slučaju može doći do spuštanja korita ispod razine temeljne stope kao što se to desilo na mostu Jakuševac [2]

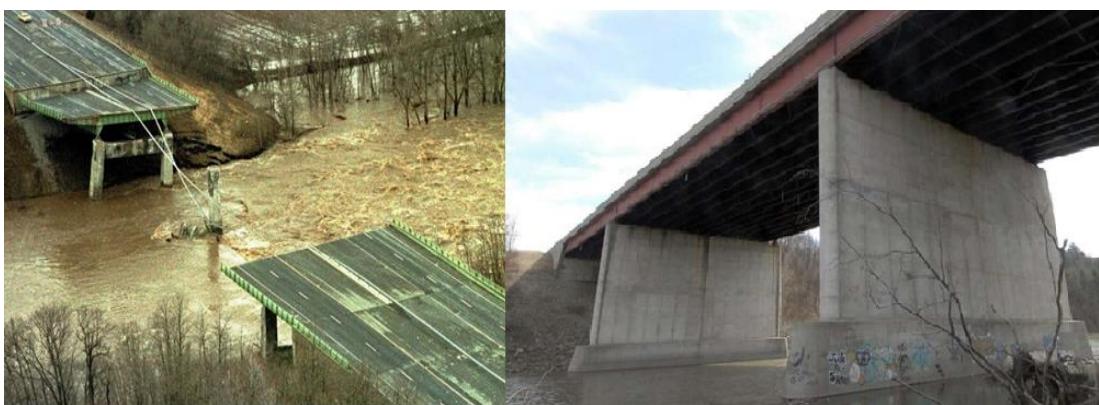
Slika 2. Prikaz mosta Schoharie Creek nakon havarije i nakon rekonstrukcije [10]

Most Schoharie Creek u New Yorku (Sjedinjene Američke Države), izgrađen 1950.-ih, srušio se 1987. godine, zbog podlokavanja i uklanjanja materijala iz korita u neposrednoj blizini stupa. Smatra se da je katastrofi presudila pojava otapanja snijega u kombinaciji s oborinama od ukupno 150 mm, što je izazvalo 50-godišnju poplavu. Čelični most s dva nosača bio je poduprt usko raspoređenim podnim gredama i betonskim stupovima. Podlokavanje, za koje se procjenjuje da je bilo u rasponu između 8.5 i 13.5 metara, dislociralo je jedan od temelja stupova, uzrokujući klizanje konstrukcije mosta sa svojih oslonaca (slika 2). Već je ranije uočeno da su temelji stupova preplitki (<2m) te je naknadno oko njih postavljeni žmurje kao zaštita od uznapredovale erozije. Deset osoba je izgubilo život kada su se dva raspona mosta srušila u rijeku [9].

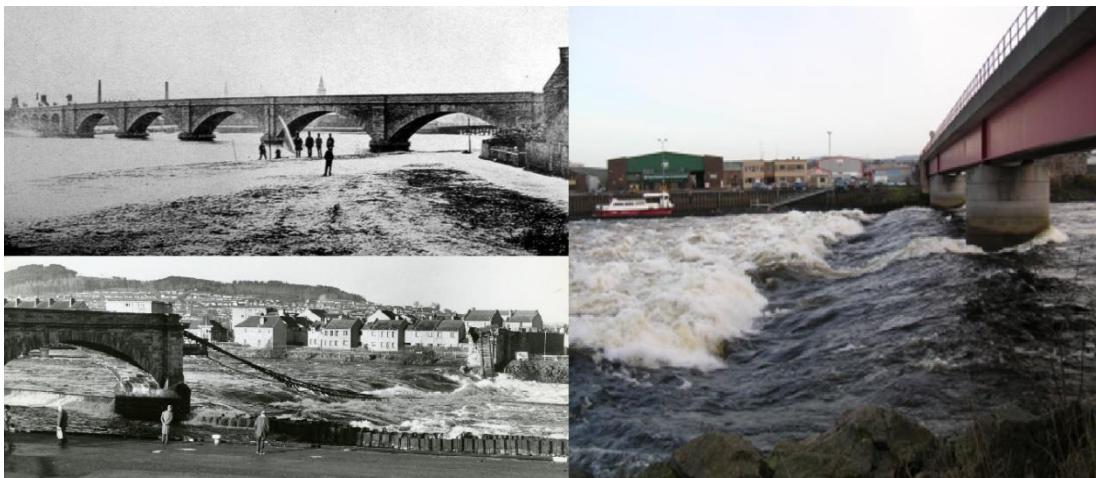
Slika 3. Prikaz željezničkog mosta preko rijeke Ness u Ivernessu prije i nakon urušavanja (lijevo) [11, 12] i izvedbu rješenja novog željezničkog mosta(desno) [13]

most koji je premošćivao rijeku Ness, poznatu kao drugu najbržu rijeku u Škotskoj (nakon rijeke Spey). Most star 127 godina rušio se u fazama ukupnog trajanja 12 sati, no bez gubitka ljudskih života iako je teretni vlak prešao mostom 10 minuta prije rušenja [11]. Zaključeno je da je rušenje posljedica hidrodinamičkog opterećenja poplavnog vala i podlokavanje temelja stupova - uzvodno se razvila rupa duboka pet metara. Suvremeno rješenje u rekonstrukciji novog mosta bila je izgradnja praga kako bi se kontrolirala razina korita uzvodno od novog mosta (slika 3).

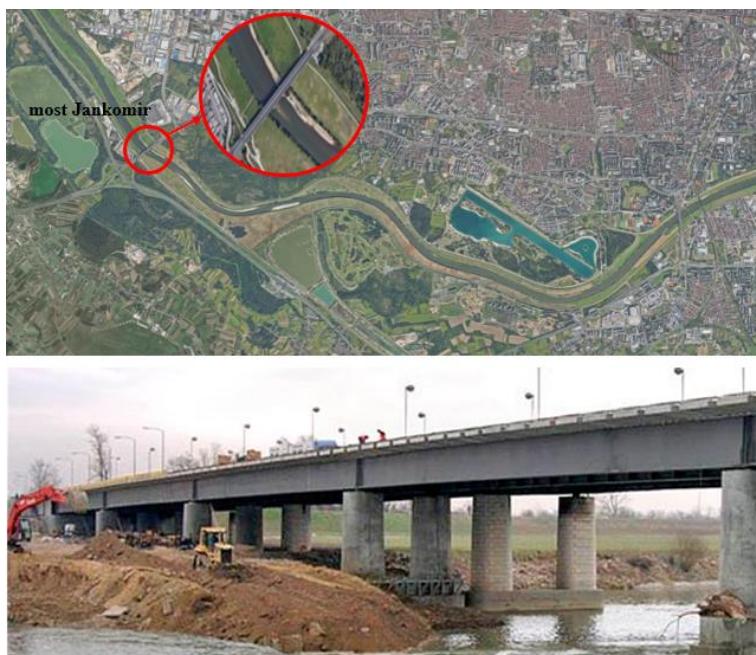
Slika 4. Prikaz mosta Jankomir i njegova lokacija na karti [19]

S obzirom na izgrađene pristupne ceste i intenzitet prometa, stari dvotračni Jankomirski most postao je usko grlo, te je zbog toga 2006. prema projektu Mate Pezere izgrađen novi Jankomirski most, paralelno uz stari. Most je projektiran zrcalno starom Jankomirskom mostu. Duljina mosta zadana je s savskim nasipom kao i kod starog mosta, te novi most u potpunosti pratiti stari most i po duljini i po rasporedu stupišta odnosno rasponima. Novi Jankomirski most spregnuta je konstrukcija koja se u poprečnom presjeku sastoji od dva limena punostijena I – nosača visine 2,25 m i spregnute armiranobetonske ploče koja je konstantne širine 11,3 m, a njezina debljina varira od 35 cm na spoju s I-nosačima pa do 25 cm između njih. Rasponska konstrukcija sastoji se od dva glavna čelična I-nosača visine 225 cm. Most je temeljen na pilonima[18]. Preko mosta prelazi Ljubljanska

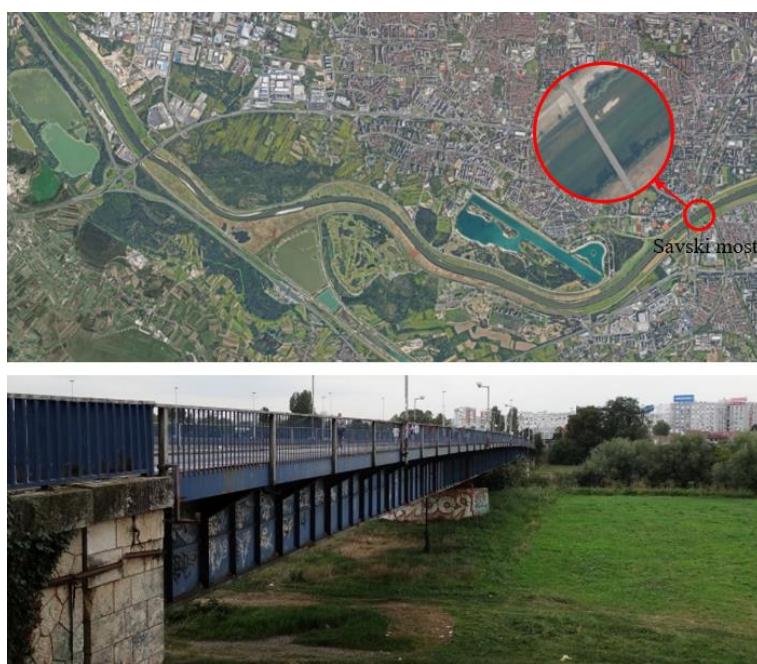
Slika 5. Prikaz Savskog mosta i njegova lokacija na karti [20]

Stari Savski most najstariji je zagrebački most. Izgrađen je 1939. godine, no donji ustroj od kamenih upornjaka i stupova na kesonima postoji još od 1892. Most povezuje Savsku cestu na sjeveru s Remetinečkom cestom na jugu, a od izgradnje Jadranskog mosta koristi se isključivo kao pješački. Sastoji se od armiranobetonske kolničke ploče i čelične rasponske konstrukcije preko 4 raspona, ukupne duljine 219.4 m. Rasponska konstrukcija sastoji se od glavnih kontinuiranih I-nosača povezanih poprečnim nosačima. Cestovni kolnik širine je 6 m s dvije pješačke staze širine 1.5 m. Stupovi i upornjaci sazidani su od kamena pješčenjaka povezanog mortom. Najrecentnija sanacija mosta krenula je početkom 2021. U sklopu radova uklonjena je stara kolnička konstrukcija i pješačke staze i izgrađena nova, postavljena je nova oprema (hidroizolacija, asfalt, rubnjaci, odvodnja, prijelazne naprave, ograde, rasvjeta), zamijenjeni su čelični elementi rasponskog sklopa (dva poprečna nosača iznad upornjaka i svi sekundarni uzdužni nosači ispod betonske ploče), zamijenjeni su ležajevi, sanirana su dva stupa u koritu koji su zaštićeni krupnim kamenjem. Upravo zbog aktualne sanacije stupova u vodotoku, most je posebno zanimljiv za analizu u ovom radu.

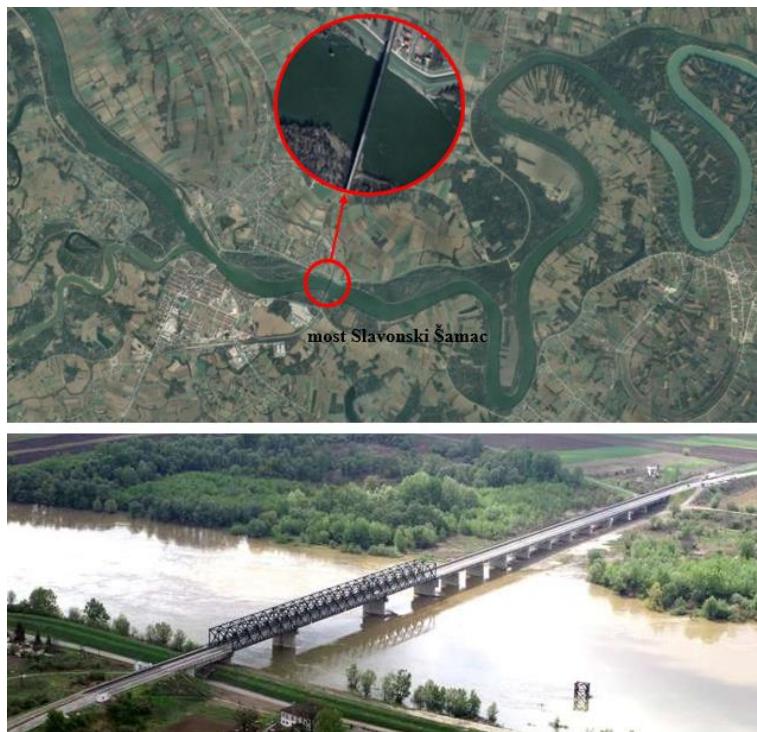
Slika 1. Prikaz mosta Slavonski Šamac i njegova lokacija na karti **Error! Reference source not found.** [22]

Hercegovini. Most je djelomično izrađen od čelika, a dijelom od armiranog betona. Institut Ipsa iz Sarajeva (glavni projektant mr.sc. Emir Mani, inženjer građevine) izradio je plan obnove, a izvođač radova bio je hrvatsko-bosanski konzorcij. U odnosu na prethodni most, sadašnji je proširen za dva prometna traka. Radi se o složenom mostu jer preko njega paralelno prolazi trasa magistralne pomoćne željezničke pruge i trasa državne ceste D7. Smješten je na važnom željezničkom međunarodnom koridoru koji povezuje Budimpeštu preko Osijeka i Vrpolja sa Zenicom, Sarajevom, Mostarom i Pločama. Preko mosta je prolazi i cestovni promet od Budimpešte, preko Mohača i Đakova do Sarajeva, Mostara i Ploča. Radi se o čelično-betonskom mostu s 15 raspona i betonskim stupovima, dužine 578,6 m. Čelična konstrukcija mosta smještena je na prva tri raspona (55 + 88 + 55) s hrvatske strane nad glavnim tokom rijeke Save kojim se odvija međunarodni riječni promet [21].

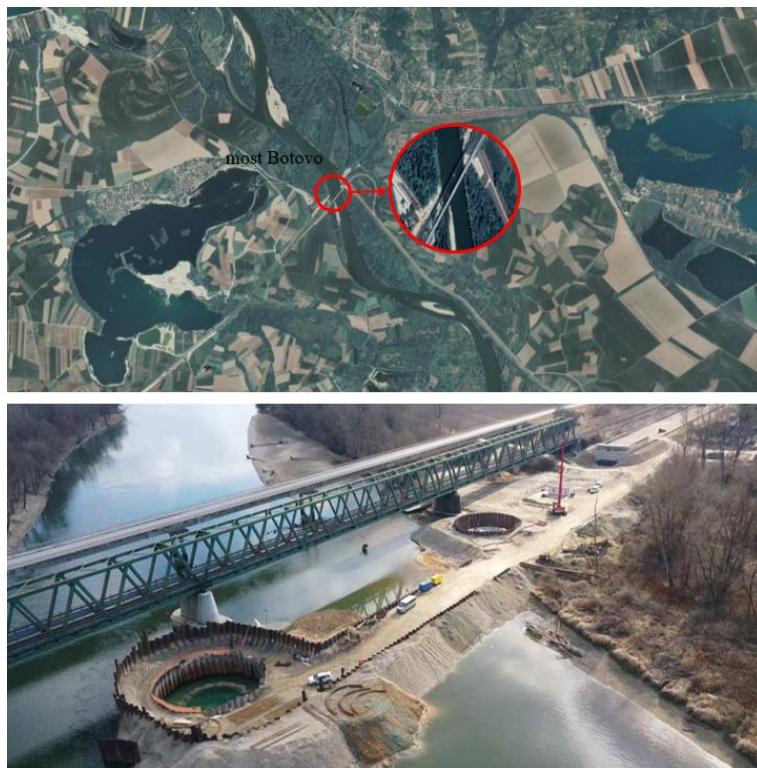
Slika 2. Prikaz mosta Botovo i njegova lokacija na karti [23]

Most Drava-Koprivnica izgrađen je 1895. godine kao drveni most, a nalazi se u Botovu na pruzi Og - Botovo - Dugo Selo, te premošćuje rijeku Dravu. Most ima 3 otvora, rešetkaste rasponske konstrukcije duljine 291 metar. Nosiva konstrukcija je od čelika, upornjaci, ležajna greda od armiranog betona, a ziđe, krila i temelji od betona. Sadašnja čelična konstrukcija izgrađena je 1958, a most je prvi put obnovljen 1982. kada je elektrificirana pruga, a paralelno je pored željezničkog izgrađen i most isključivo za cestovni promet. Početkom 2000-ih izvedena je kompletan

antikorozivna zaštita, a 2012. je postavljena nova mosna građa, kolosječni pribor i tračnice s novim dilatacijskim napravama uz preporuku potrebne sanacije nosive konstrukcije i donjeg ustroja. Prva faza sanacije tijekom koje je izvedena AB obloga za ojačanje temeljne stope stupa, dovršena je 2015. godine. Druga faza sanacije uključivala je izgradnju AB plašta oko stupova, ojačanje nepokretnih ležajeva i vjetrovnih spregova te antikorozivnu zaštitu dijela čelične konstrukcije, a dovršena je 2017. godine. 2021. godine neposredno pored starog, počela je izgradnja novog željezničkog mosta Botovo. Novi most za dvokolosječnu prugu bit će dugačak 338 m, a donji ustroj sastojat će se od dva upornjaka i dva stupa. Gradnja mosta trebala bi završiti 2023. godine, a stari željeznički most prenamijeniti će se u most-muzej kao primjer suvremenog pristupa očuvanju industrijske baštine.

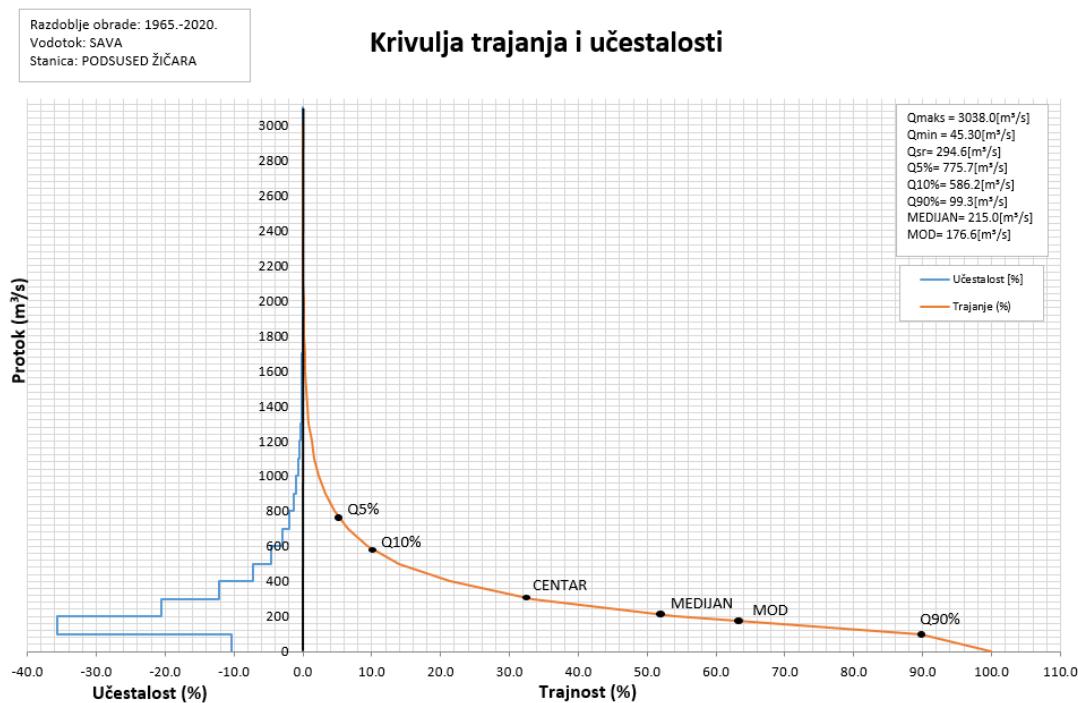
Dijagram 1. Krivulja trajanja i učestalosti protoka vodomjerne stanice Podsused Žičara

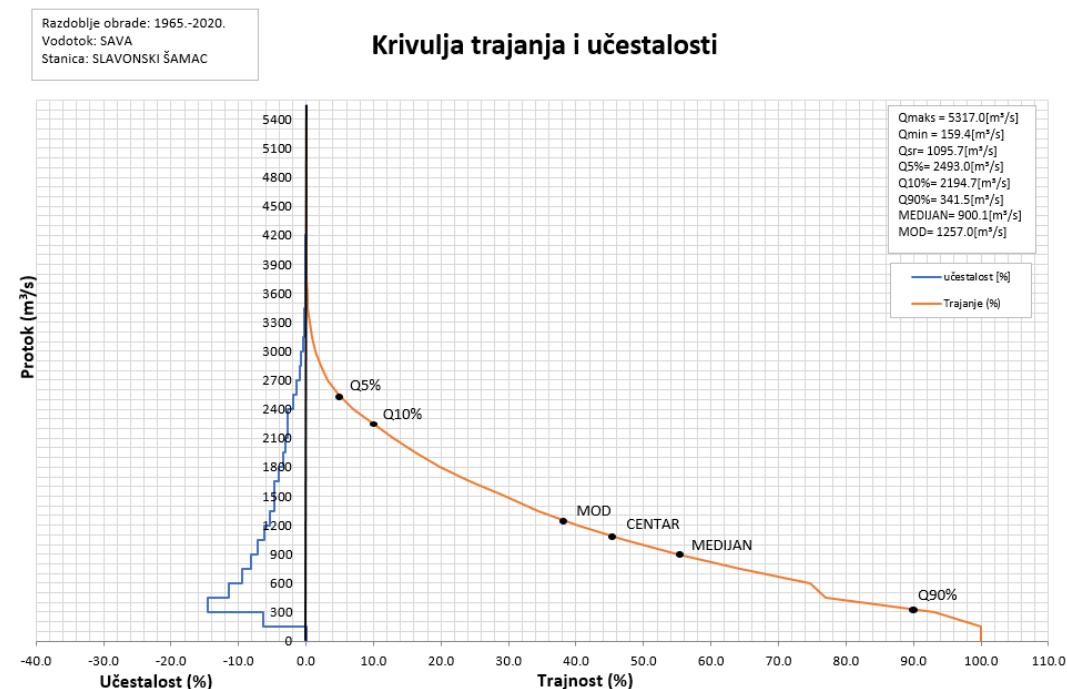
Dijagram 2. Krivulja trajanja i učestalosti protoka vodomjerne stanice Slavonski Šamac

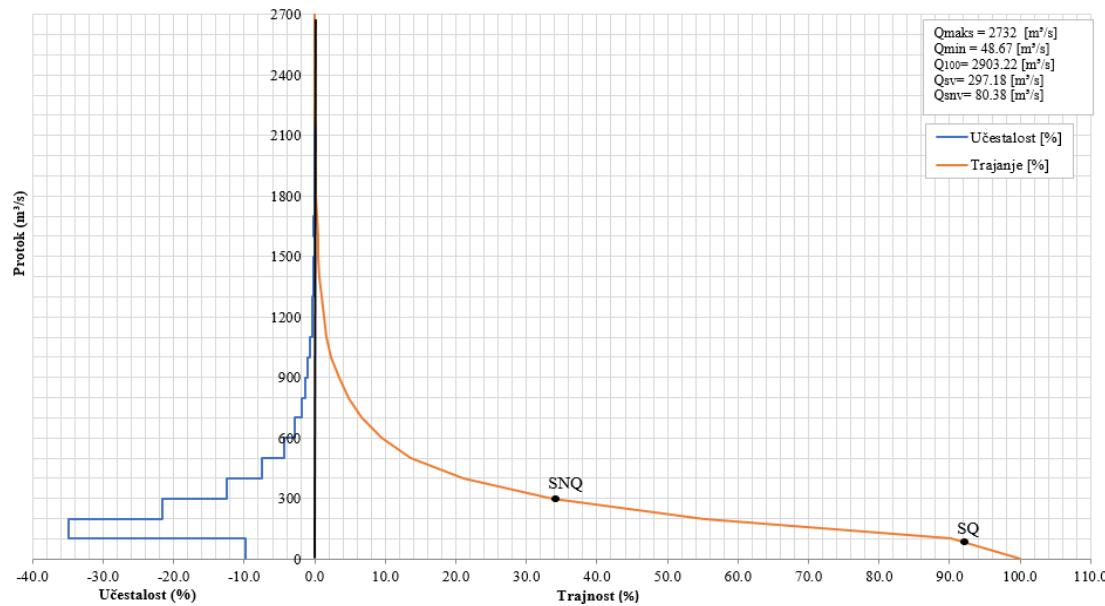
Dijagram 3. Krivulja trajanja i učestalosti protoka vodomjerne stanice Zagreb

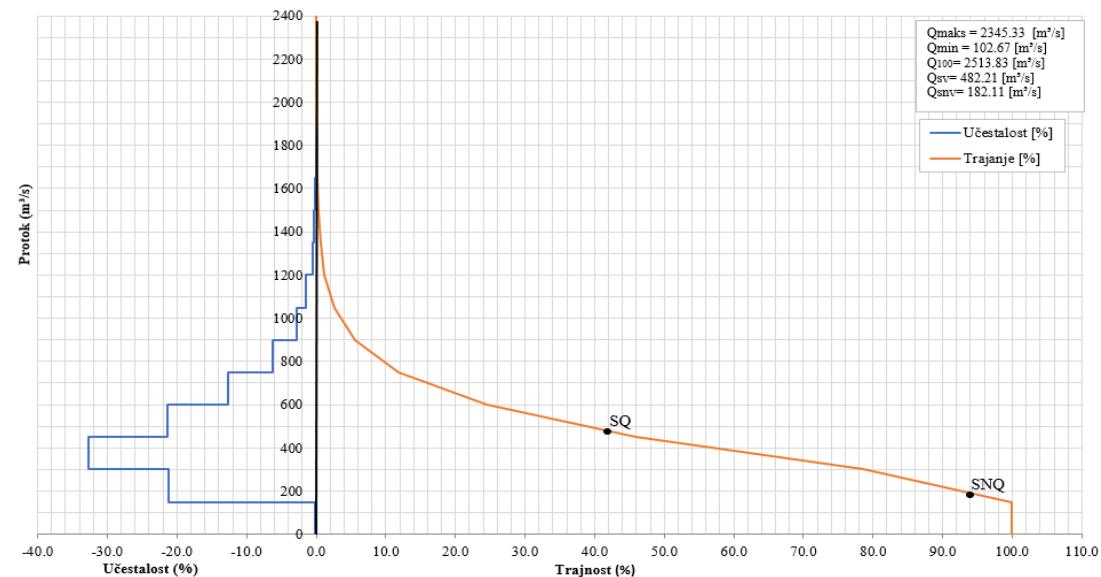
Dijagram 4. Krivulja trajanja i učestalosti protoka vodomjerne stanice Botovo

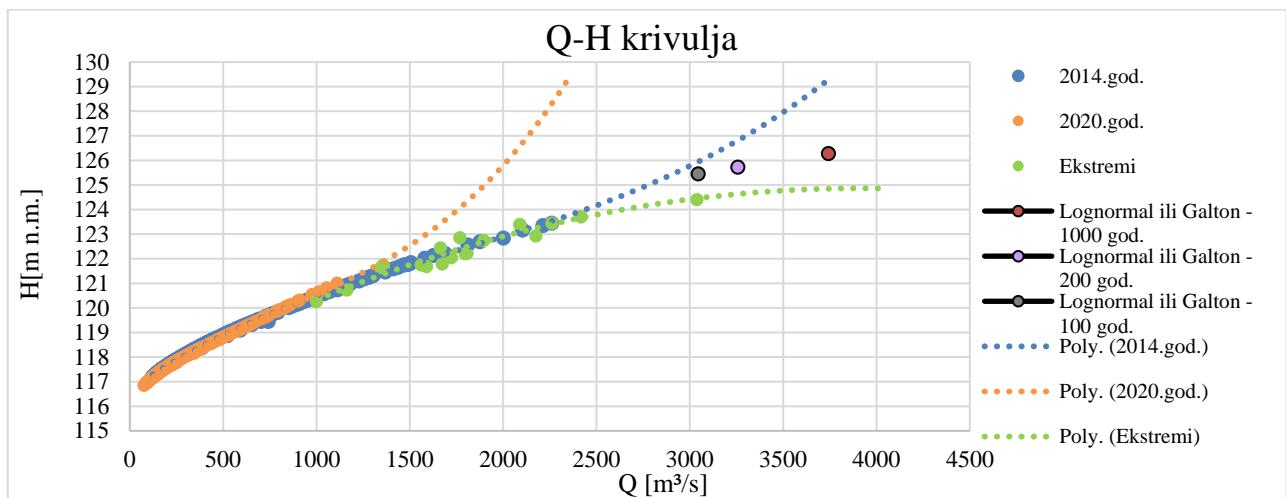
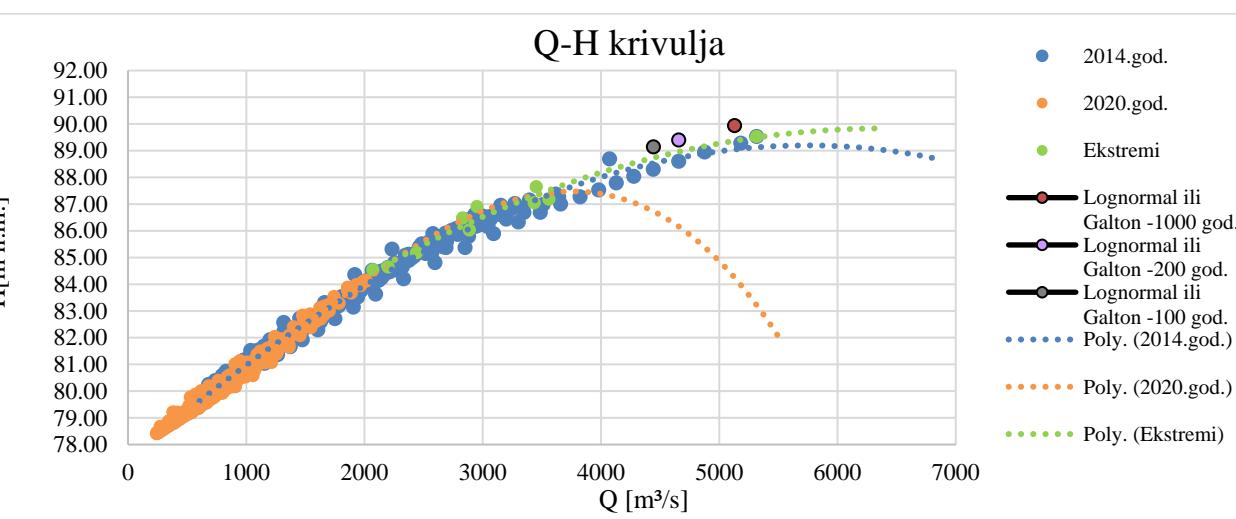
Provedeno je ispitivanje prilagodljivosti empirijskih funkcija raspodjele, testirane su sljedeće funkcije: Lognormal, Galton, Normal, Gauss i Weibull. Uspoređene su Q-H krivulje najkišnijih godina, zadnje godine dostupnih podataka i maksimalnih godišnjih protoka s pripadajućim vodostajima za svaki most (dijagrami 5-8). Možemo primijetiti da se ekstrapolirane Q-H krivulje

najkišnije godine za određenu vodomjernu postaju i maksimalnih godišnjih protoka skoro poklapaju sa dodanim podacima 1000god., 200god. i 100god. povratnog perioda u skladu s Lognormalnom empirijskom teorijom vjerojatnosti ili empirijskom teorijom vjerojatnosti izračunatoj prema Galtonu. Ekstrapolacija podataka je iznimno bitan podatak kako bismo, ovisno o potrebi, bili u mogućnosti izgraditi dugotrajnije objekte.

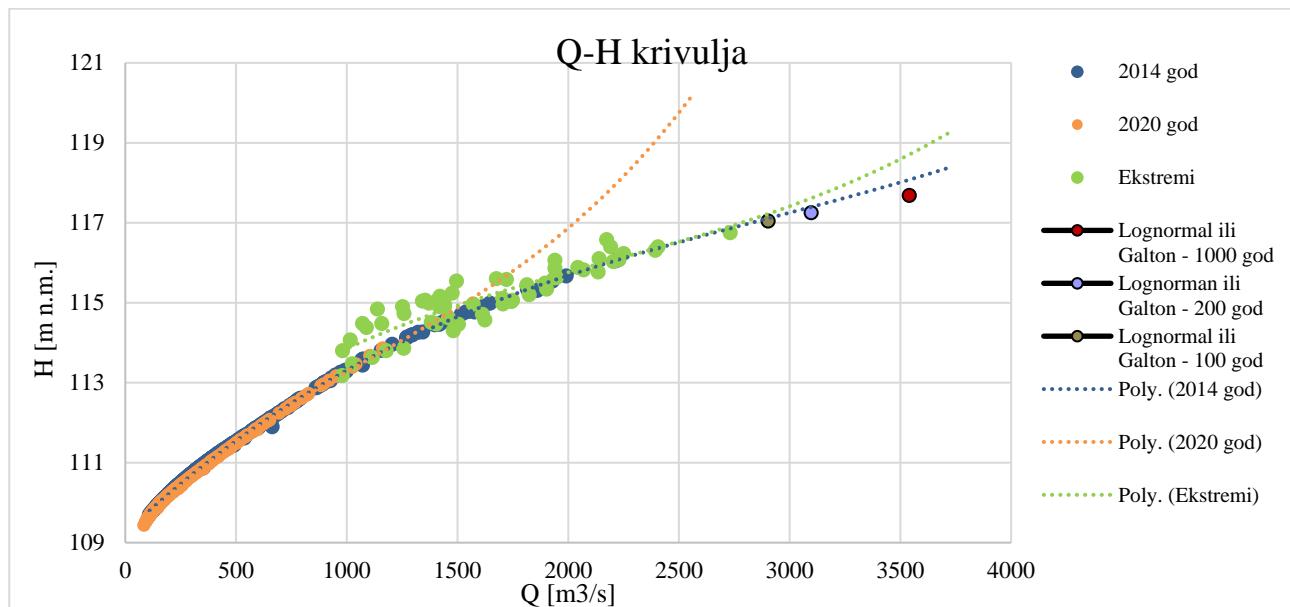
Dijagram 7. Q-H krivulje najkišnije godine, zadnje godine podataka i Q_{max} s pripadajućim H, vodomjerne stanice Zagreb

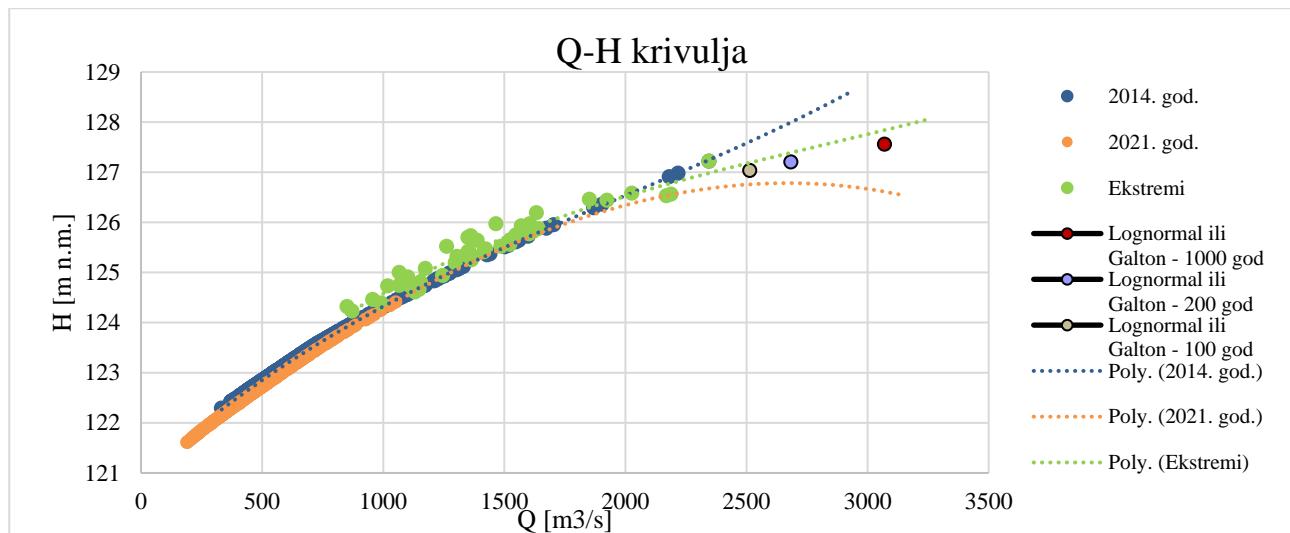
Dijagram 8. Q-H krivulje najkišnije godine, zadnje godine podataka i Q_{max} s pripadajućim H, vodomjerne stanice Botovo

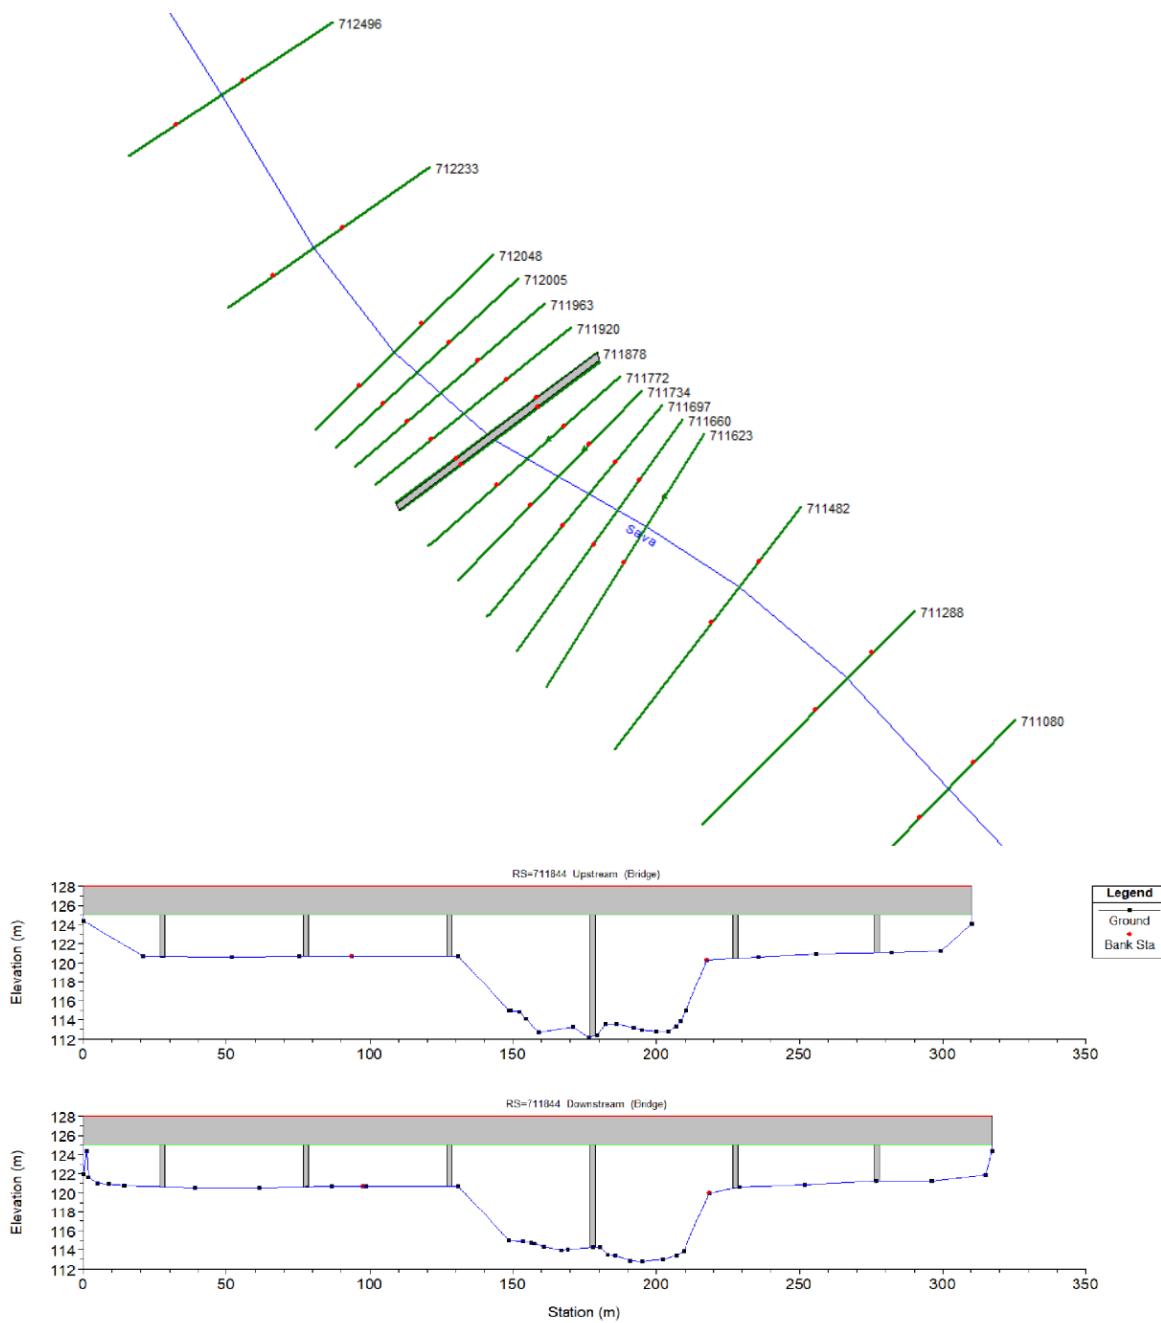
Slika 8. Prikaz modela mosta Jankomir

Obrada batimetrijskih podataka obuhvaćala je analizu podataka o geometriji korita snimljenih metodom poprečnih profila. Za svaki most snimljena je šira dionica vodotoka kako bi se podaci o batimetriji mogli koristiti za izradu matematičkog modela tečenja.

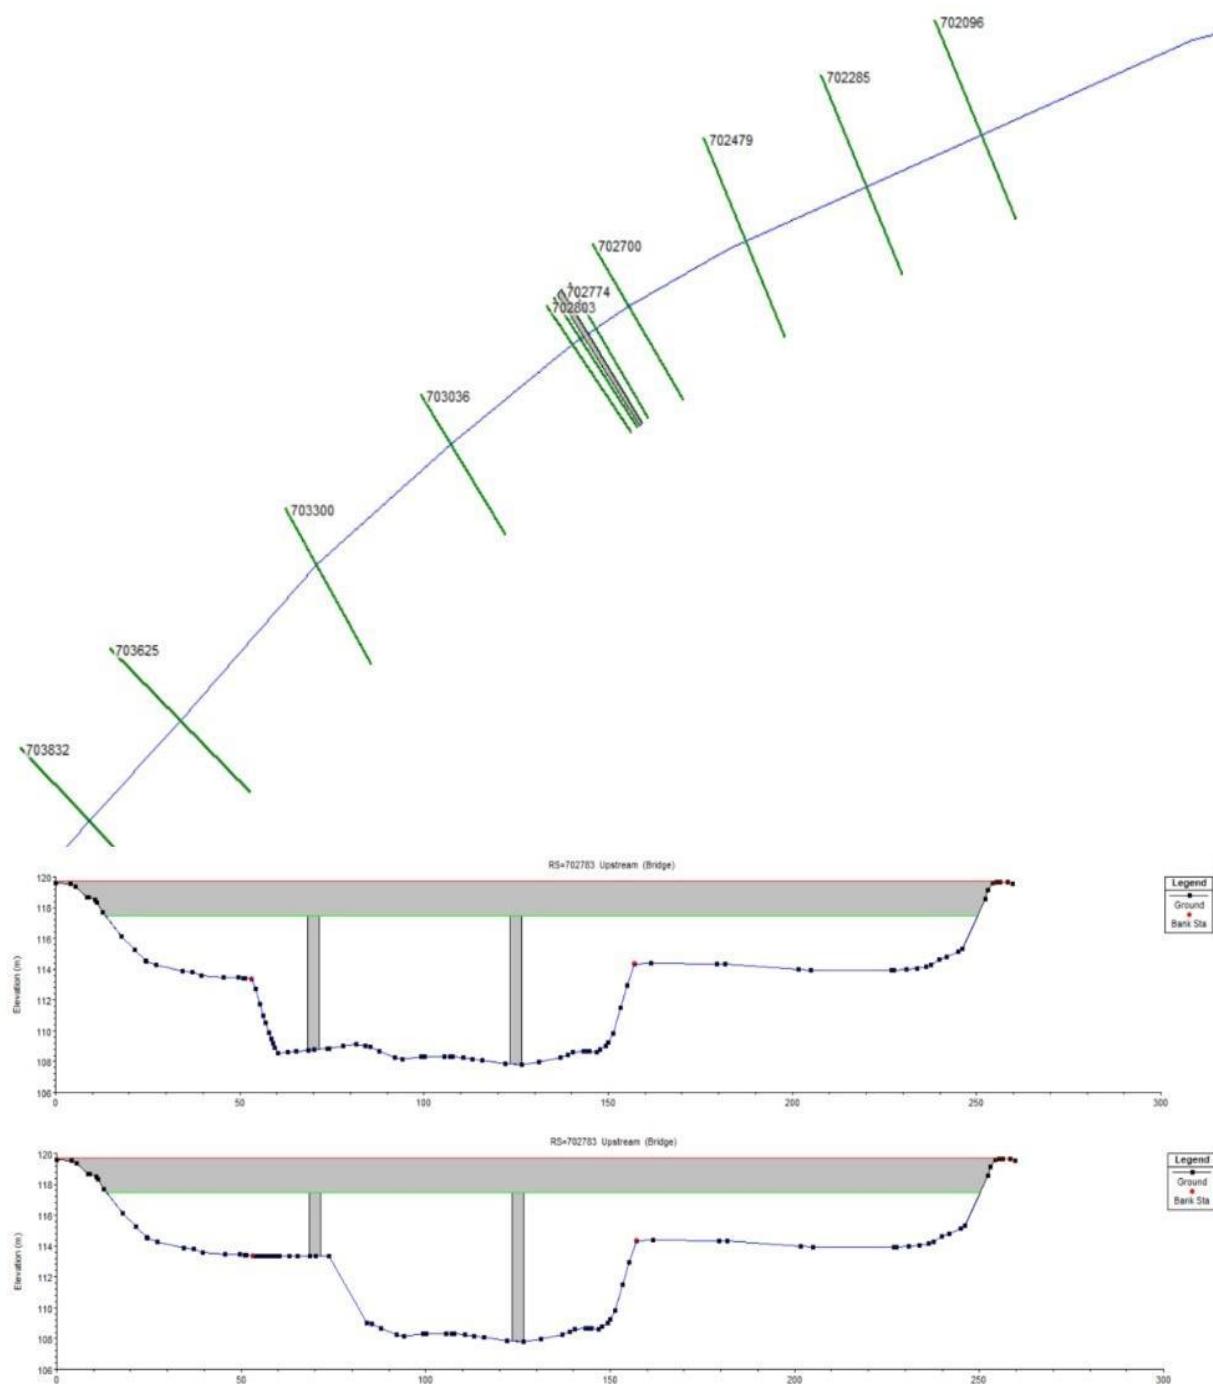
Slika 9. Prikaz modela Savskog mosta

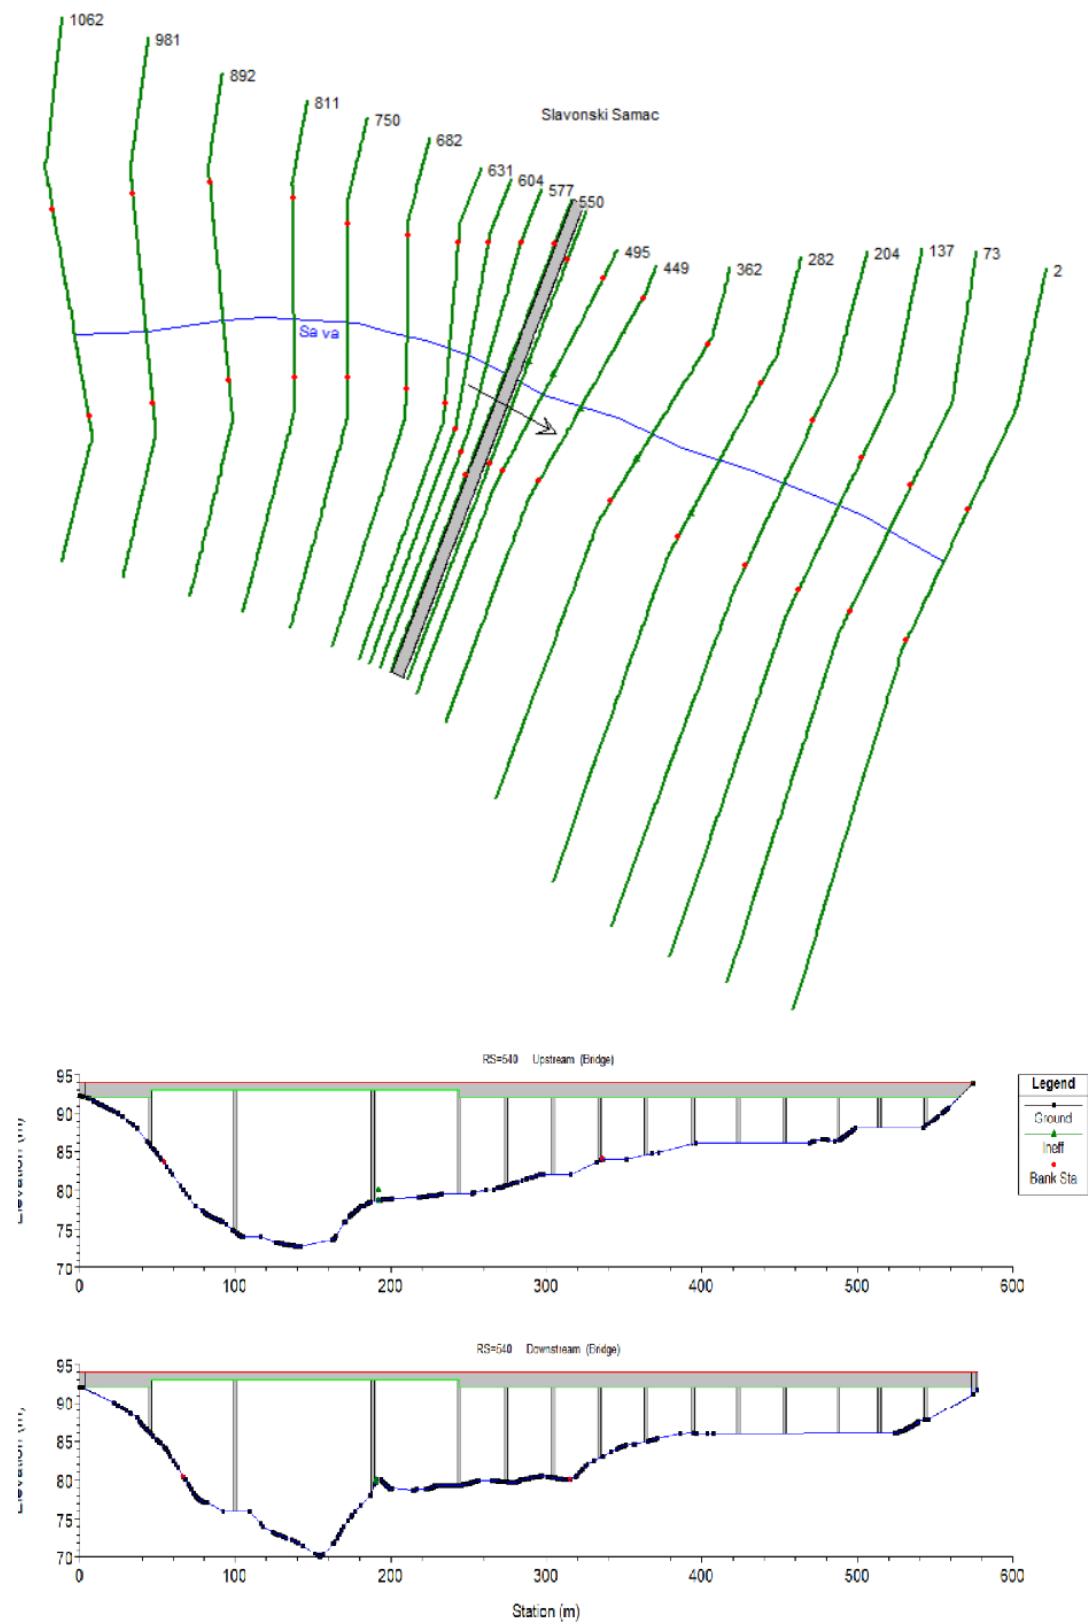
Slika 10. Prikaz modela mosta Slavonski Šamac

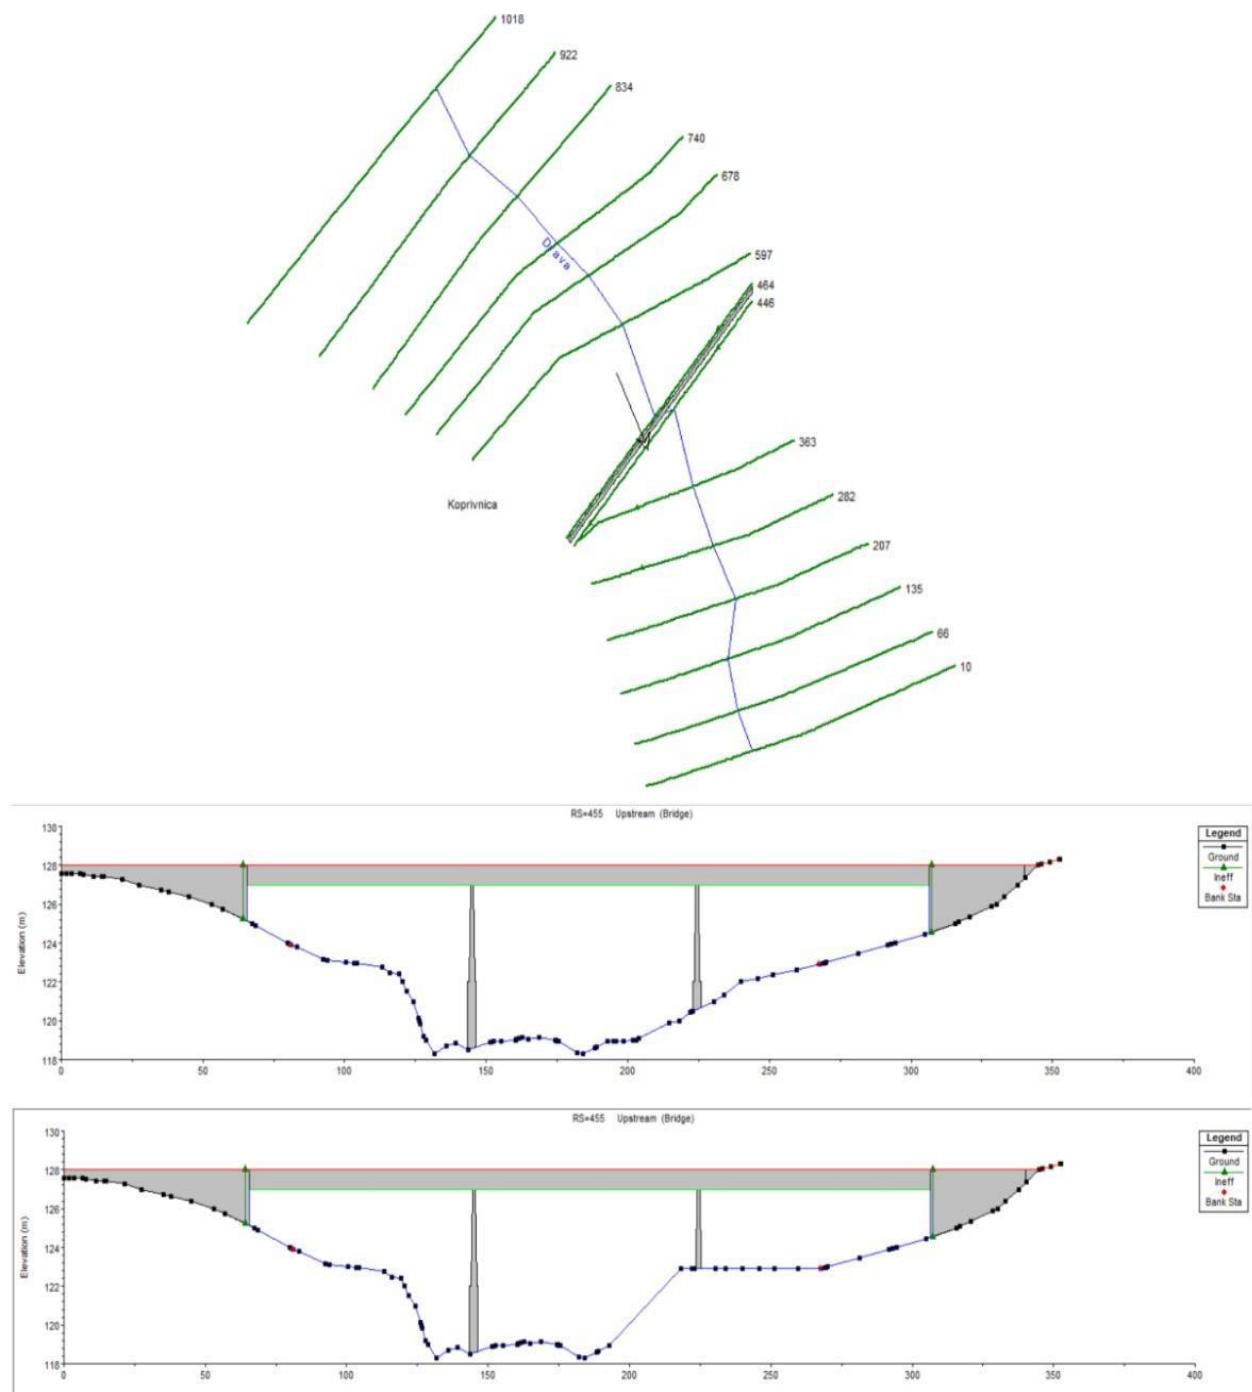
Slika 11. Prikaz modela mosta Botovo

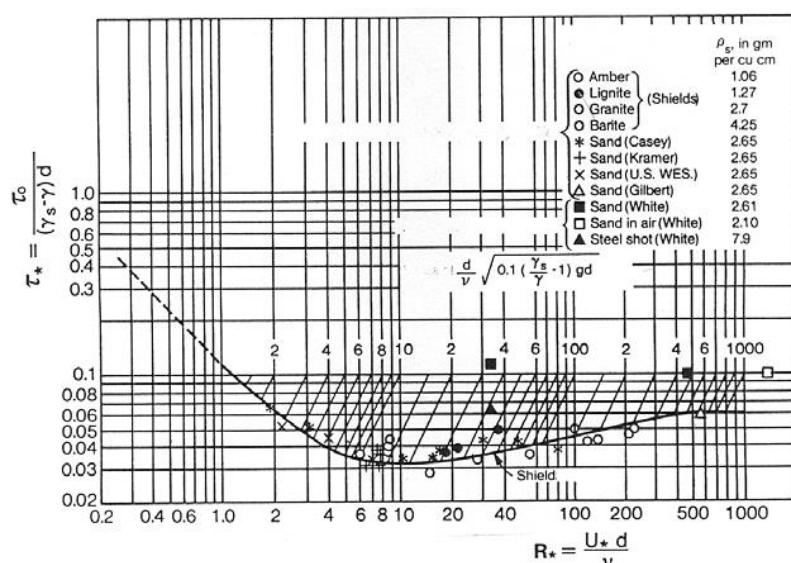
Ako čestice materijala dna korita nisu dovoljno velike da se trenjem odupru posmičnom naprezanju uslijed toka vode dolazi do narušavanja stabilnosti korita. To jest, ako naprezanja premaže dopuštena granična posmična naprezanja dolazi do pomicanja čestica nizvodno, što uzrokuje produbljenje korita. Podlogu za mnoga istraživanja na temelju posmičnog naprezanja napravio je Shields, te je svojim mjeranjima konstruirao dijagram (slika 12):

Slika 12. Shieldsov dijagram [5]

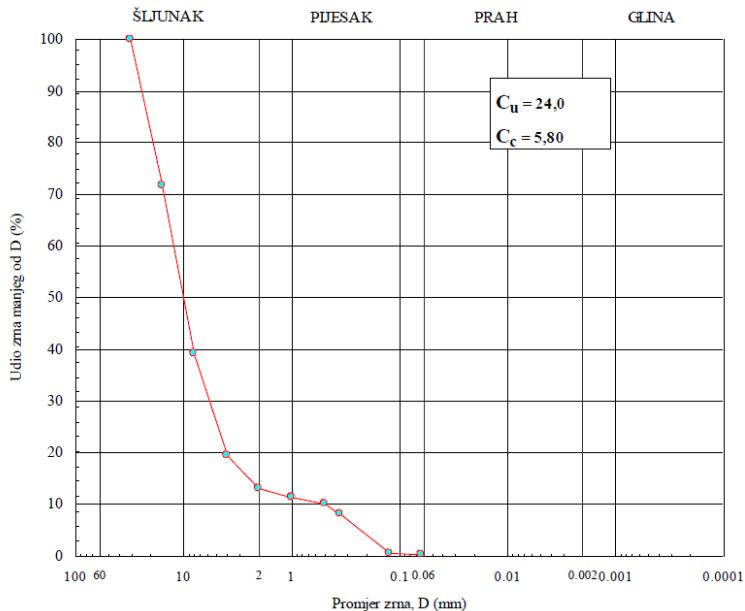
Kritične vrijednosti brzine za most Botovo dobivene su temeljem ranije definirane Laursenove jednadžbe (jednadžba 1). Vrijednost srednjeg promjera zrna nanosa od $d_{50} = 0.01$ m koja figurira u jednadžbi preuzeta je iz elaborata Građevinskog fakulteta za koji su provedena mjerena u koritu rijeke Drave u Botovu te je dobivena granulometrijska krivulja na slici (slika 13).

Slika 13. Granulometrijska krivulja mjerena rijeke Drave [24]

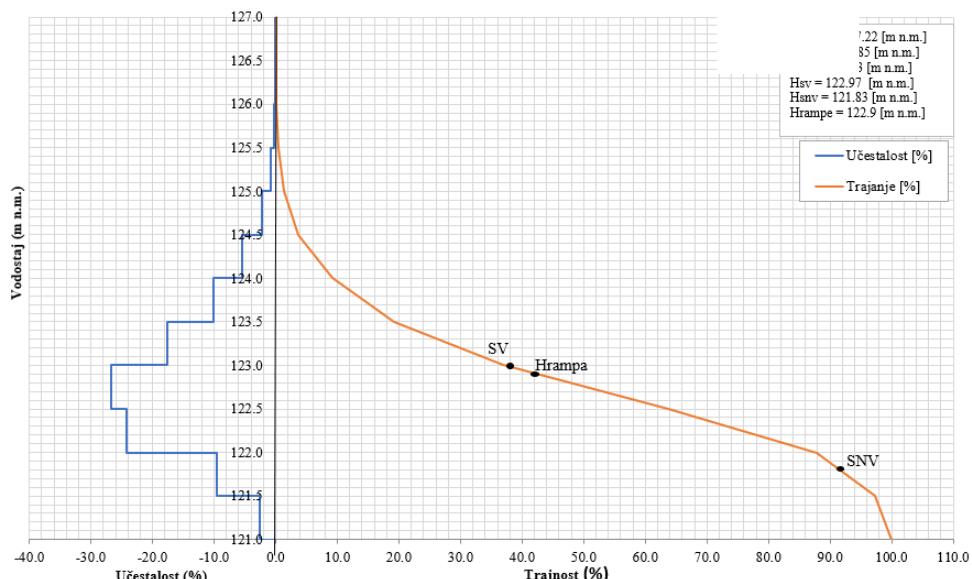
Nadalje, prema krivulji trajanja prikazanoj na dijagramu (dijagram 9), srednji vodostaj dostignut je ili premašen 39 % vremena što je oko 142 dana u godini. Srednji niski vodostaj dostignut je ili premašen 91 % vremena, tj. oko 332 dana u godini, što ostavlja vrlo kratak period vremena od samo 33 dana za obavljanje radova u koritu. Na dijagramu je prikazana i visina rampe u odnosu na karakteristične vodostaje. Vodostaj koji će potopiti rampu dostignut je ili premašen 42 % vremena, odnosno korištenje rampe je dostupno 212 dana u godini.

Dijagram 9. Krivulja trajanja i učestalosti vodostaja vodomjerne stanice Botovo

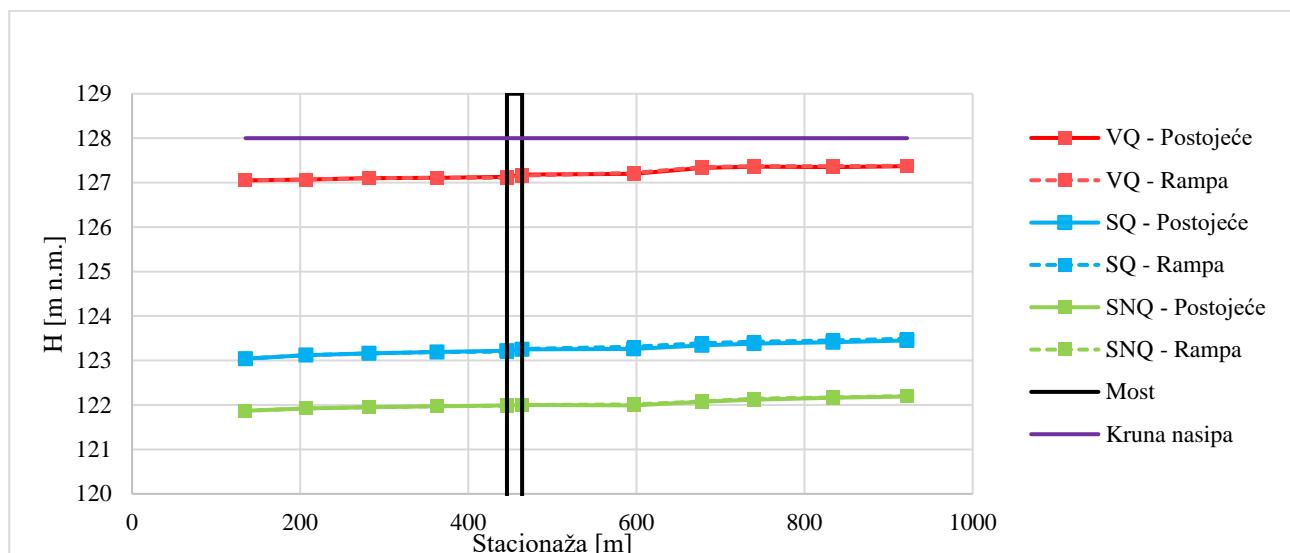
U nastavku je u obliku dijagrama prikazan uzdužni profil obrađenih podataka promjene vodostaja, brzine i posmičnog naprezanja pri uvjetima velikih, srednjih i malih voda. Vidljivo da rampa nema značajniji utjecaj na promjenu vodostaja u zoni mosta ni za jedan hidrološki događaj. Povećanje brzine i posmičnih naprezanja pri sva tri hidrološka događaja proteže se na duljini od oko 150 m uzvodno od mosta i 100 m nizvodno od mosta (dijagrami 10-12).

Dijagram 10. Utjecaj rampe na vodostaj u odnosu na postojeće stanje za most Botovo

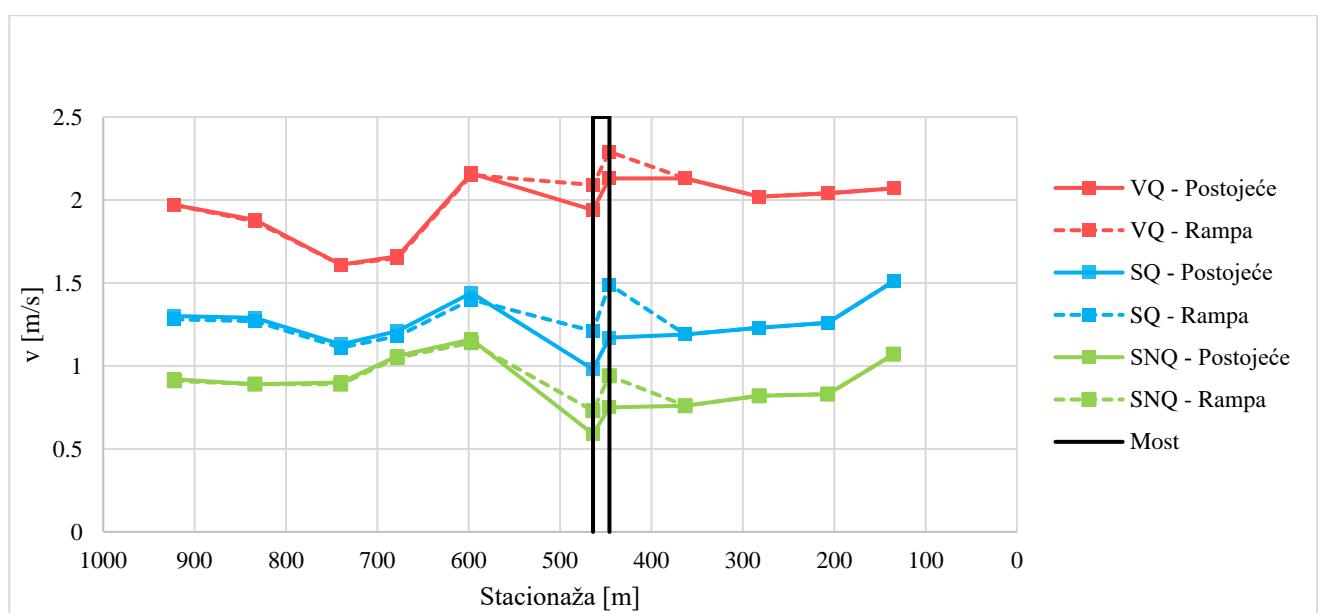
Dijagram 11. Utjecaj rampe na brzinu toka u koritu u odnosu na postojeće stanje za most Botovo

Očekivano je da su se u zoni mosta zbog rampe povećale brzine u odnosu na postojeće stanje. Pri stogodišnjoj vodi, povećanje brzine u odnosu na postojeće stanje iznosi u zoni mosta prosječnih 0.16 m/s, dok je granična brzina premašena za oko 0.5 m/s. Za srednjeg i niskog vodostaja ne dolazi do prekoračenja granične brzine, iako je vidljivo povećanje u odnosu na postojeće stanje.
