Sveučilište u Zagrebu
GRAĐEVINSKI FAKULTET

**UTJECAJ IZGRADNJE PRISTUPNE RAMPE TIJEKOM
SANACIJE STUPOVA MOSTA NA EROZIJU
MOSTOVSKOG PROFILA**

Zagreb, 2022.

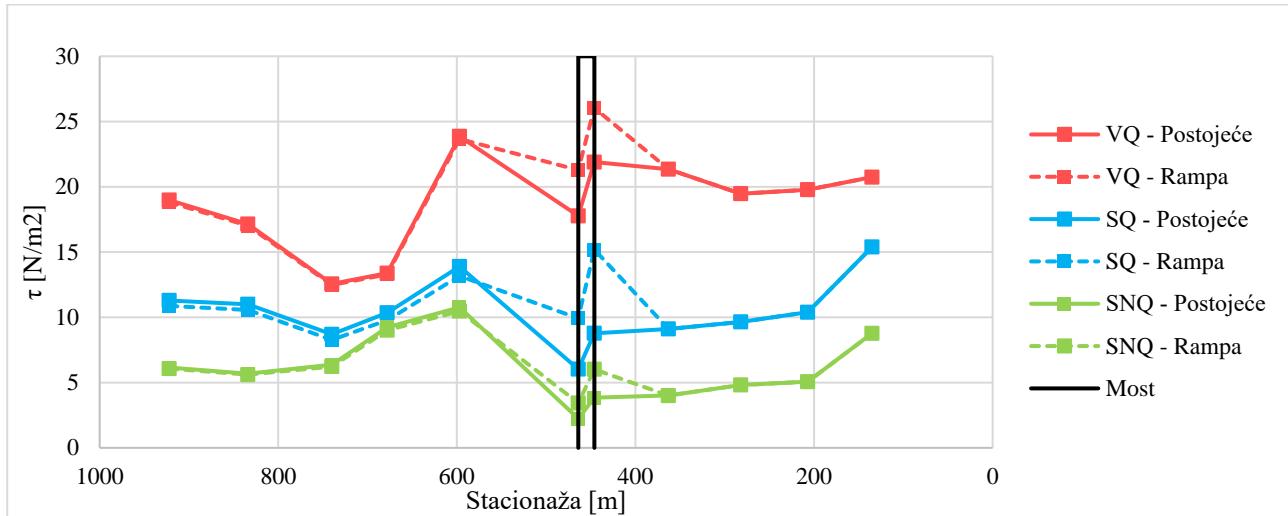
Dijagram 12. Utjecaj rampe na posmično naprezanje u koritu u odnosu na postojeće stanje za most Botovo

Posmična naprezanja se u zoni mosta pri stogodišnjoj vodi povećavaju za prosječnih 3.83 N/m^2 u odnosu na postojeće stanje, dok je granično posmično naprezanje premašeno za oko 18.94 N/m^2 . Pri uvjetima srednjeg vodostaja povećanje posmičnih naprezanja u odnosu na postojeće uvjete veće je za prosječnih 5.16 N/m^2 , a od graničnog posmičnog naprezanja veća su u prosjeku za 7.84 N/m^2 . Za niske vodostaje povećanje u odnosu na postojeće stanje iznosi oko 1.69 N/m^2 , a zbog malog promjera srednjeg zrna nanosa, i pri uvjetima malih voda dolazi do prekoračenja graničnih posmičnih naprezanja.

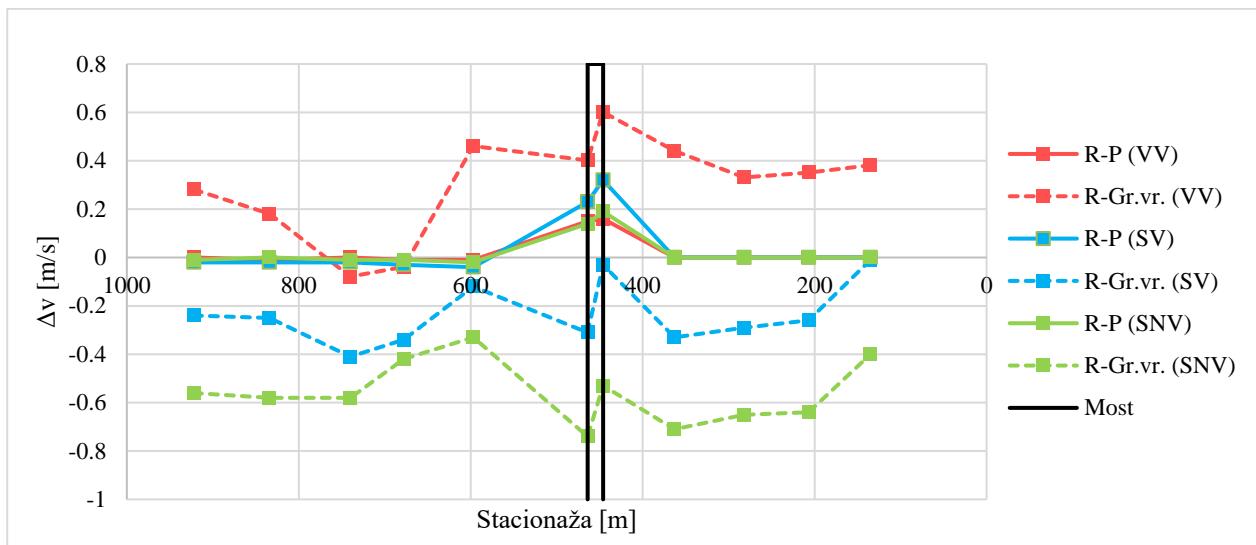
Očekivano je da su se u zoni mosta zbog rampe povećale brzine u odnosu na postojeće stanje. Pri stogodišnjoj vodi, povećanje brzine u odnosu na postojeće stanje iznosi u zoni mosta prosječnih 0.16 m/s, dok je granična brzina premašena za oko 0.5 m/s. Za srednjeg i niskog vodostaja ne dolazi do prekoračenja granične brzine, iako je vidljivo povećanje u odnosu na postojeće stanje.

Dijagram 13. Usporedba promjene polja brzine („višak brzine“) rampe u odnosu na postojeće stanje i graničnu vrijednost za most Botovo

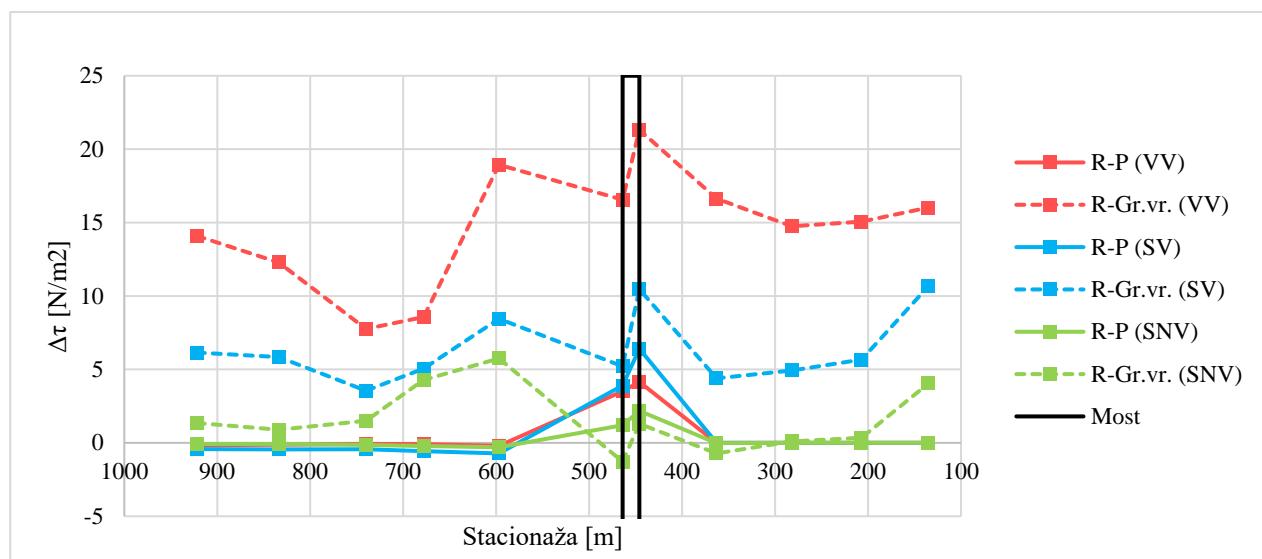
Dijagram 14. Usporedba promjene polja posmičnog naprezanja („višak posmičnog naprezanja“) rampe u odnosu na postojeće stanje i graničnu vrijednost za most Botovo

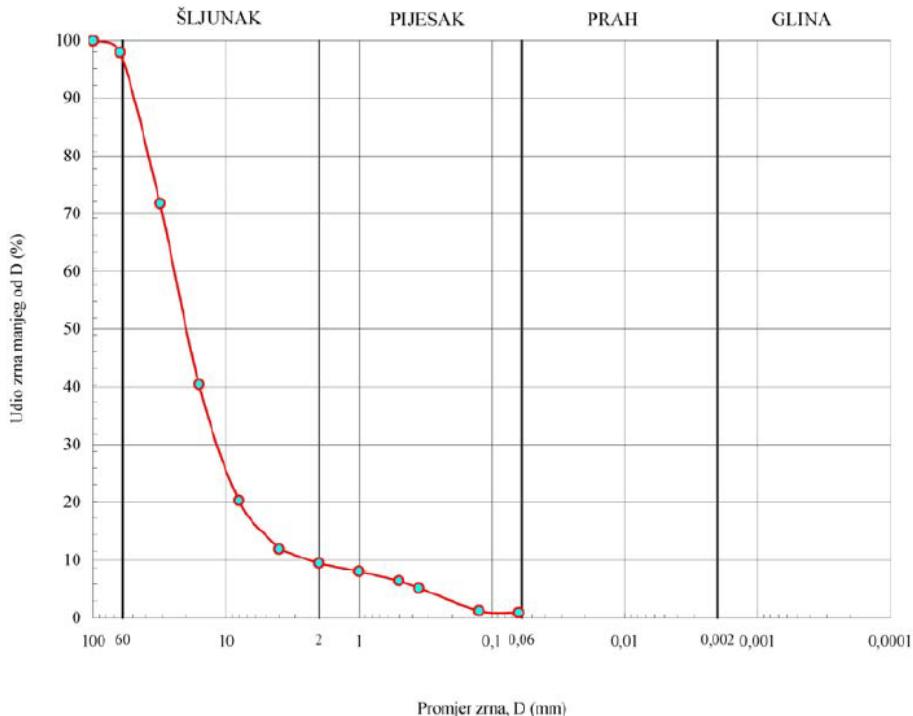
Vrijednost srednjeg promjera zrna nanosa od $d_{50} = 0.02 \text{ m}$ dobivena je prema granulometrijskoj krivulji na slici:

Slika 14. Granulometrijska krivulja mjerena rijeke Save na području Zagreba [5]

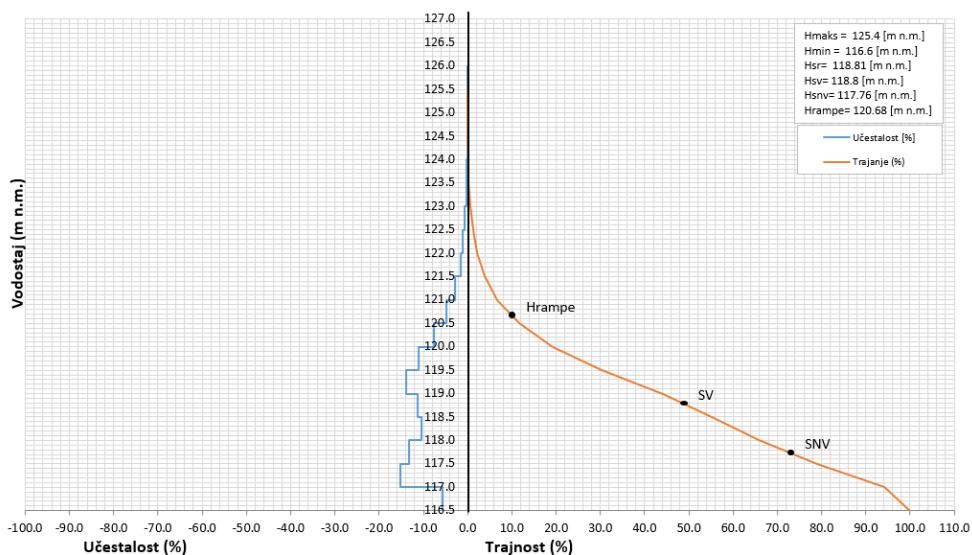
Prema dijagramu 15, trajanje vodostaja iznad SV iznosi 49%, što bi otprilike iznosilo 179 dana u jednoj godini. Dok trajanje vodostaja iznad SNV iznosi 73%, to jest 267 dana u jednoj godini. Prema navedenim podacima preostaje 98 dana tokom kojih je moguće obavljati radove unutar korita. Visina rampe jednaka je visini lijeve obale. Očitano trajanje vodostaja iznad kote krune rampe iznosi 10%, te je otprilike 329 dana u godini dostupno za izvođenje radova preko rampe.

Dijagram 15. Krivulja trajanja i učestalosti vodostaja vodomjerne stanice Podsused žičara

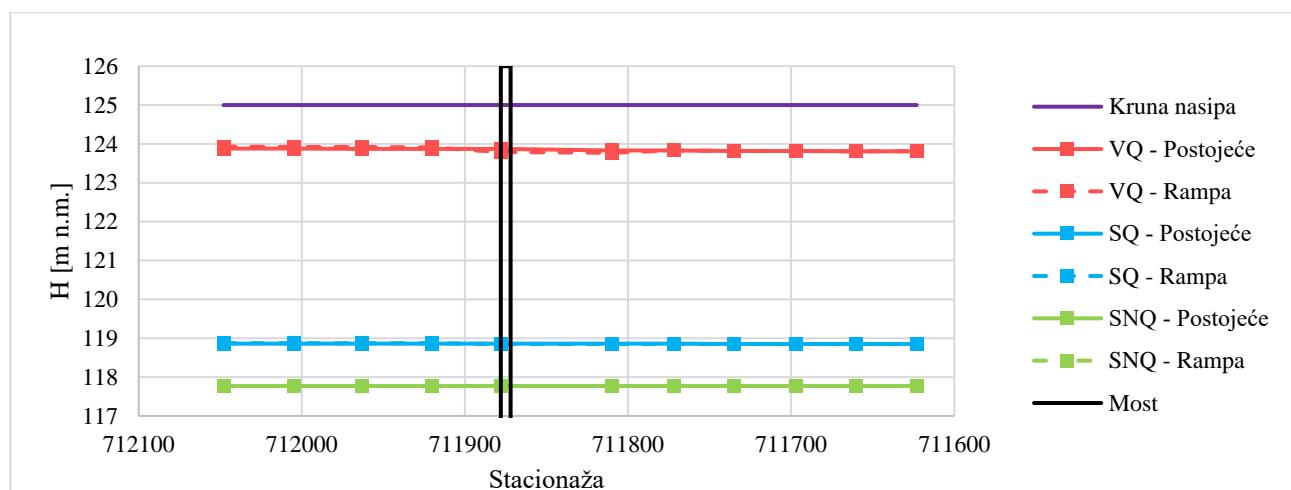
U nastavku je u obliku dijagrama prikazan uzdužni profil obrađenih podataka promjene vodostaja, brzine i posmičnog naprezanja pri uvjetima velikih, srednjih i malih voda. Rampa nema značajniji utjecaj na promjenu vodostaja u zoni mosta ni za jedan hidrološki događaj. Povećanje brzine i posmičnih naprezanja pri sva tri hidrološka događaja proteže se na duljini od oko 50 m uzvodno od mosta i 180 m nizvodno od mosta.

Dijagram 16. Prikaz utjecaja rampe na promjenu vodostaja u odnosu na postojeće stanje mosta Jankomir

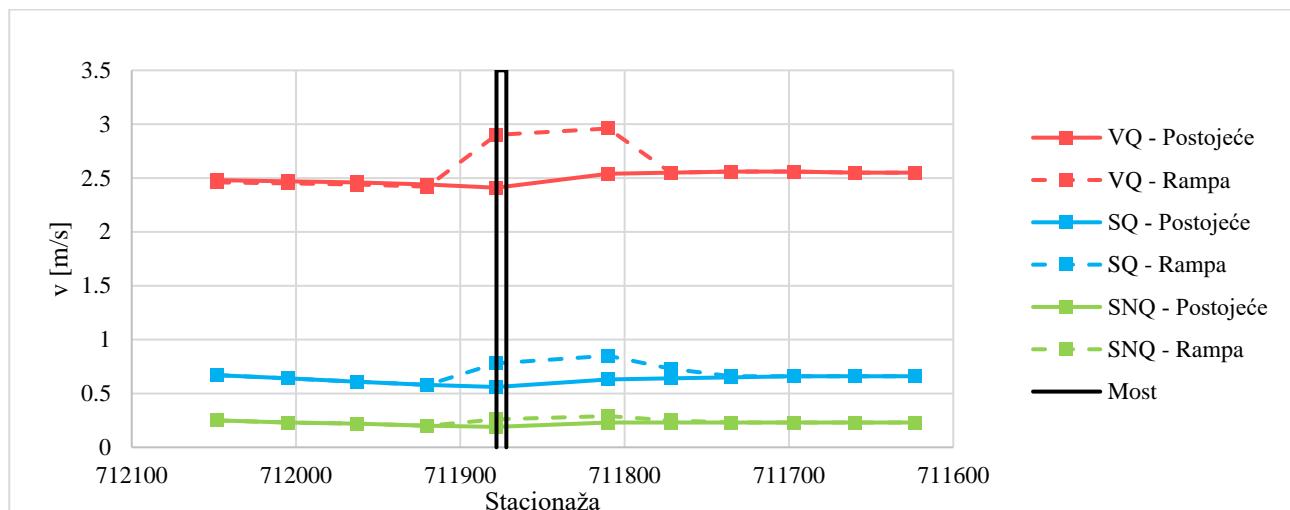
Dijagram 17. Utjecaj rampe na brzinu toka u koritu u odnosu na postojeće stanje za most Jankomir

Rampa ima utjecaj na povećanje brzine, očekivano zbog smanjenja površine protočnog profila. Dolazi do povećanja brzine u odnosu na situaciju s rampom, a do prelaska veličine kritične brzine dolazi pri situaciji stogodišnje vode, najveći na profilu neposredno nizvodno od mosta za iznos 0.79 m/s (dijagram 19), dok je za otprilike 0.45 m/s veća u odnosu na brzinu postojećeg stanja na profilima mosta .

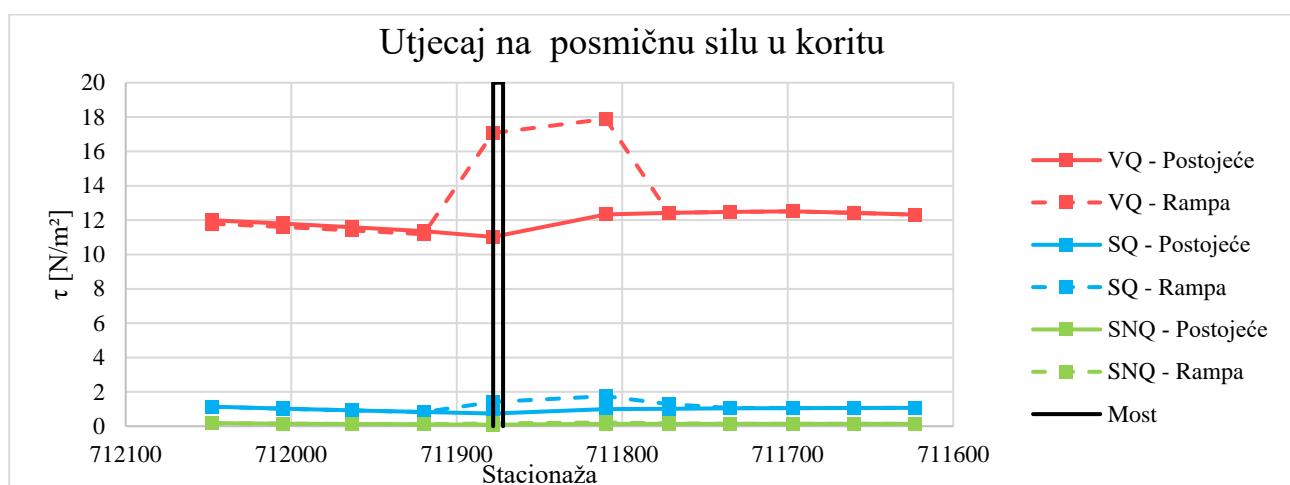
Dijagram 18. Utjecaj rampe na posmično naprezanje u koritu u odnosu na postojeće stanje za most Jankomir

Dolazi do velikih promjena u veličinama posmičnog naprezanja u situaciji s rampom na profilima neposredno uzvodno i nizvodno od mosta, što možemo vidjeti iz razlike sa postojećim stanjem i sa graničnom vrijednosti. Pri stogodišnjoj vodi dolazi do prekoračenja graničnog posmičnog naprezanja u iznosu 7.63 N/m^2 uzvodno i 8.45 N/m^2 nizvodno od mosta, dok je za otprilike 5.75 N/m^2 veće u odnosu na posmično naprezanje postojećeg stanja na profilima mosta (dijagram 20)

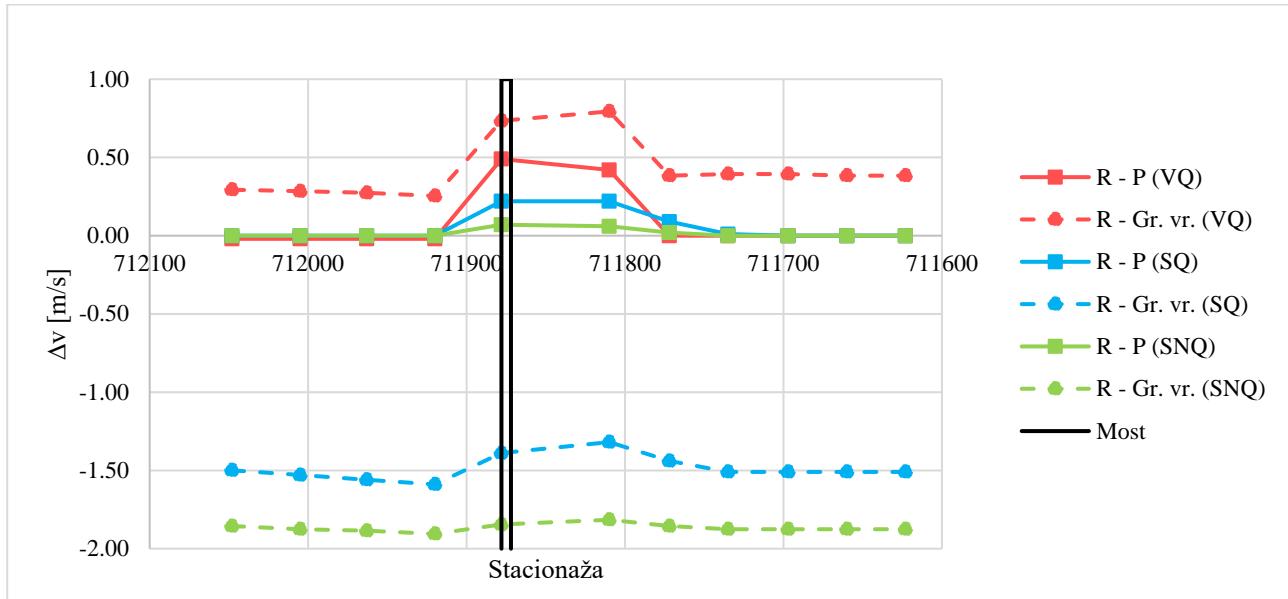
Dijagram 19. Usporedba promjene polja brzine („višak brzine“) rampe u odnosu na postojeće stanje i graničnu vrijednost za most Jankomir

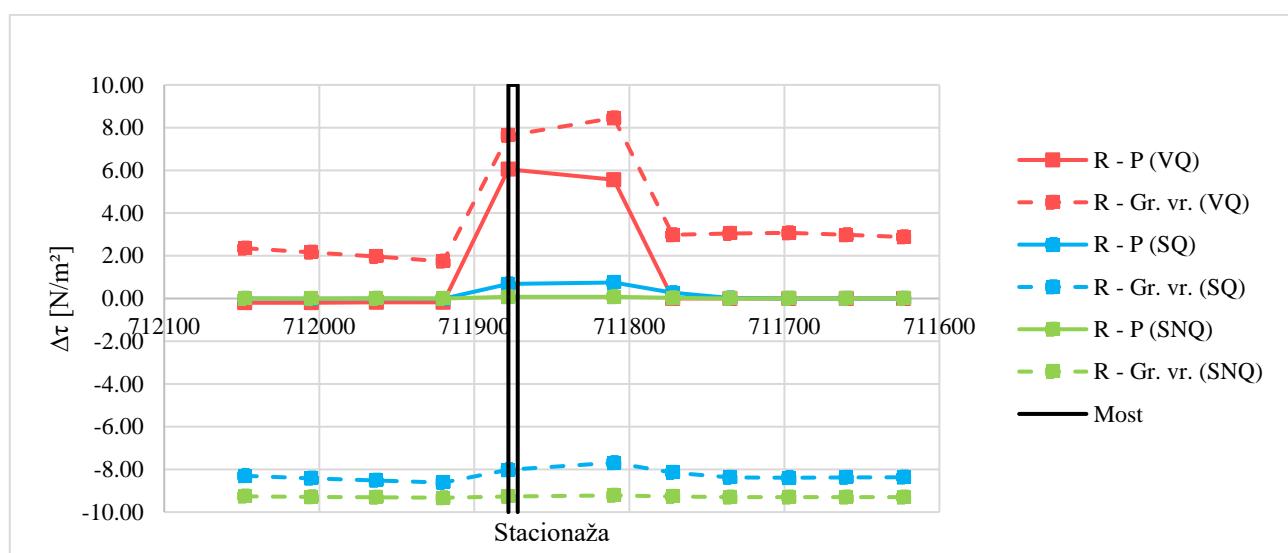
Dijagram 20. Usporedba promjene polja posmičnog naprezanja („višak posmičnog naprezanja“) rampe u odnosu na postojeće stanje i graničnu vrijednost za most Jankomir

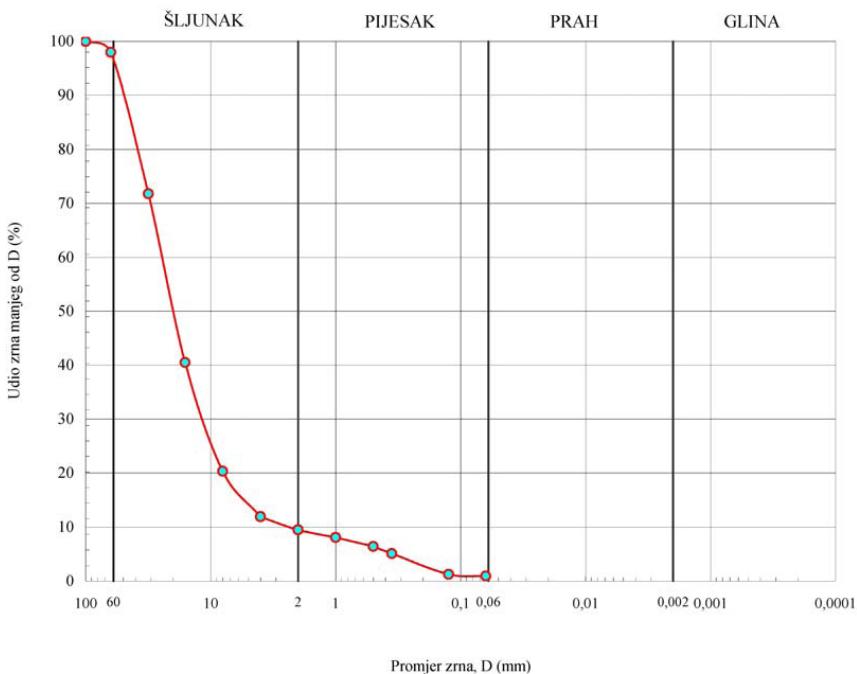
Vrijednost srednjeg promjera zrna nanosa od $d_{50} = 0.02$ m preuzeta je iz elaborata Građevinskog fakulteta za koji su provedena mjerenja u koritu rijeke Save kod Slavonskog Šamca te je dobivena granulometrijska krivulja prema slici (slika 15).

Slika 15. Granulometrijska krivulja rijeke Save na području Slavonskog Šamca [25]

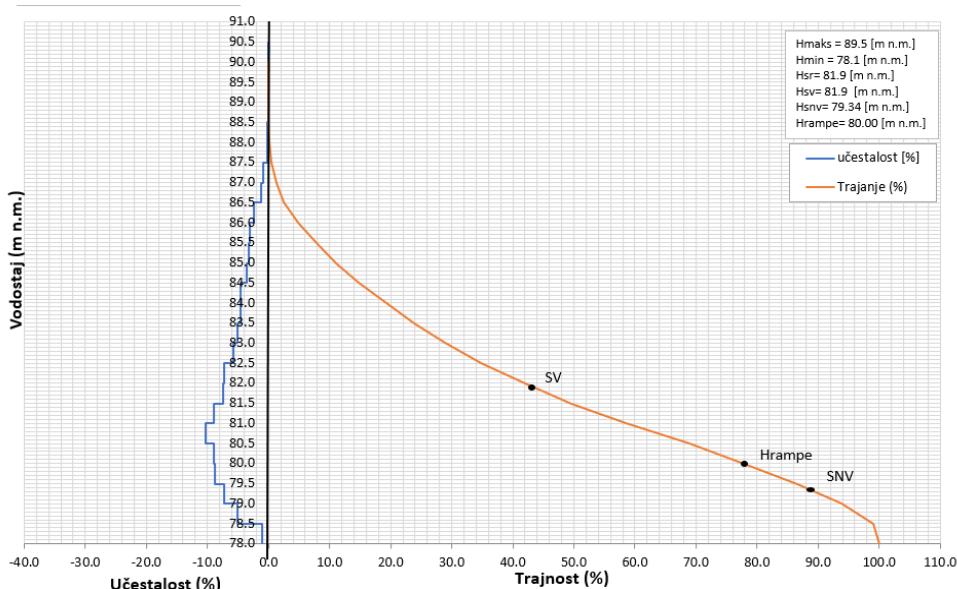
Iznos trajanja vodostaja iznad SV iznosi 43%, što bi otprilike iznosilo 157 dana u jednoj godini. Dok trajanje vodostaja iznad SNV iznosi 89%, što bi otprilike iznosilo 325 dana u jednoj godini (dijagram 21). Prema tome ostaje samo 40 dana prigodnih za obavljanje radova u koritu, te oni moraju biti brzo i efikasno održani. Očitano trajanje vodostaja iznad kote krune rampe iznosi 78%, te je otprilike 80 dana u godini dostupno za izvođenje radova preko rampe.

Dijagram 21. Krivulja trajanja i učestalosti vodostaja vodomjerne stanice Slavonski Šamac

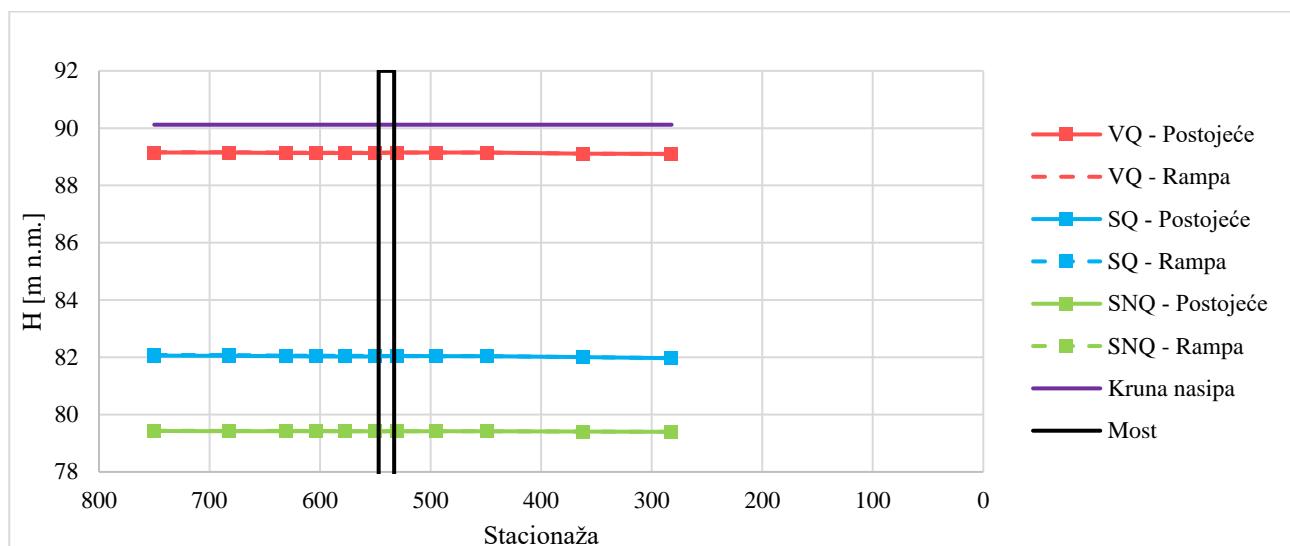
Prema prikazu utjecaja rampe na vodostaj (dijagram 22), možemo primijetiti da rampa nema veliki utjecaj na povećanje vodostaja iako značajno smanjuje protočni profil, što je posljedica širokog korita. Također ni pri pojavi stogodišnje vode ne prelazi kotu krune nasipa koja iznosi 90.12 m n.m.. Povećanje brzine i posmičnih naprezanja pri sva tri hidrološka događaja proteže se na duljini od oko 80 m uzvodno od mosta. Utjecaj rampe na tok nizvodno od mosta najveći je za male vode i proteže u duljini od otprilike 250m za male vode. Duljina djelovanja rampe pri velikoj vodi i srednjoj vodi je puno manja, a razlog tome je to što je tok pri maloj vodi koncentriran u koritu dok pri srednjoj i velikoj vodi dolazi do prelijevanja preko rampe.

Dijagram 22. Prikaz utjecaja rampe na promjenu vodostaja u odnosu na postojeće stanje mosta Slavonski Šamac

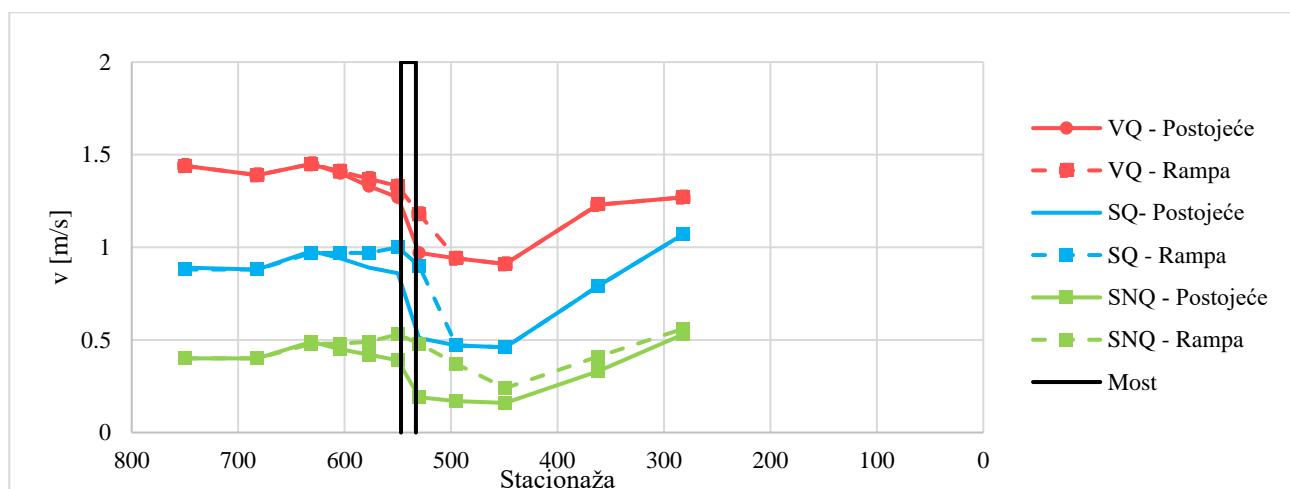
Dijagram 23. Utjecaj rampe na brzinu toka u koritu u odnosu na postojeće stanje za most Slavonski Šamac

Rampa ima utjecaj na povećanje brzine, očekivano zbog smanjenja površine protočnog profila. Međutim iako dolazi do povećanja brzine u odnosu na situaciju s rampom, ne dolazi do prelaska veličine kritične brzine izračunate za situaciju stogodišnje vode, srednje vode niti srednje niske vode (dijagram 25).

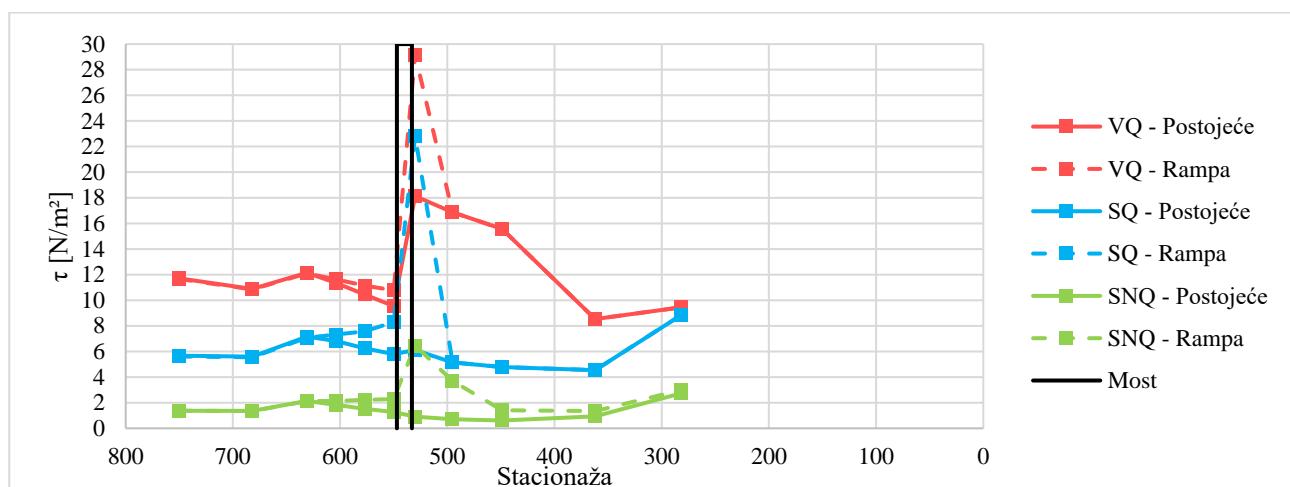
Dijagram 24. Utjecaj rampe na posmično naprezanje u koritu u odnosu na postojeće stanje za most Slavonski Šamac

Rampa ima najveći utjecaj na povećanje posmičnog naprezanja nizvodno od mosta, što možemo vidjeti iz razlike sa postojećim stanjem i sa graničnom vrijednosti. U slučaju stogodišnje vode prelazi granično posmično naprezanje u iznosu od 19.70 N/m^2 , dok čak pri srednjoj vodi na profilu neposredno nizvodno od mosta stvara razliku od 16.72 N/m^2 . Uz to u odnosu na stogodišnju vodu u postojećem stanju, iznos posmičnog naprezanja pri stanju s rampom na profilu nizvodno od mosta veći je za 11.01 N/m^2 , a u odnosu na srednju vodu veći je za 13.39 N/m^2 (dijagram 26).

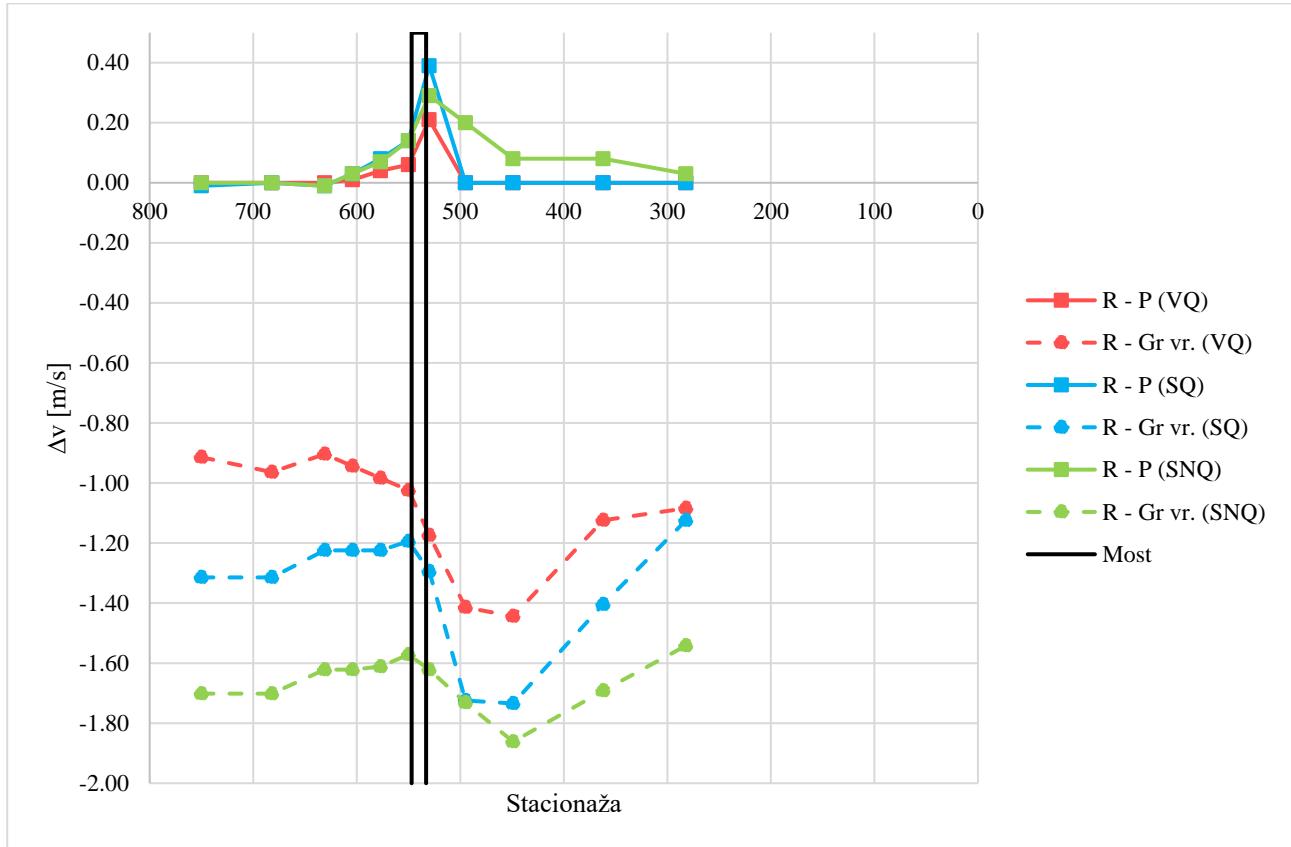
Dijagram 1. Usporedba promjene polja brzine („višak brzine“) rampe u odnosu na postojeće stanje i graničnu vrijednost za most Slavonski Šamac

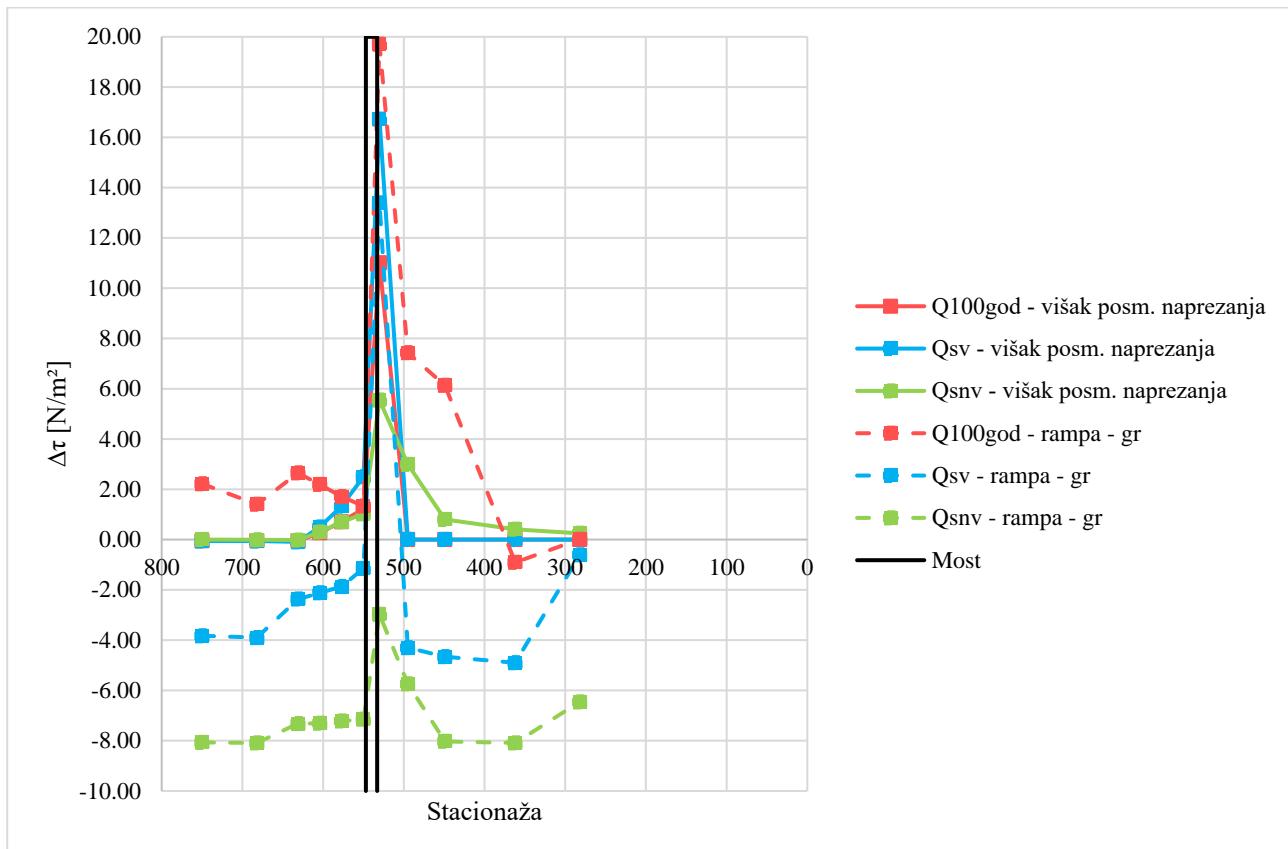
Dijagram 26. Usporedba promjene polja posmičnog naprezanja („višak posmičnog naprezanja“) rampe u odnosu na postojeće stanje i graničnu vrijednost za most Slavonski Šamac

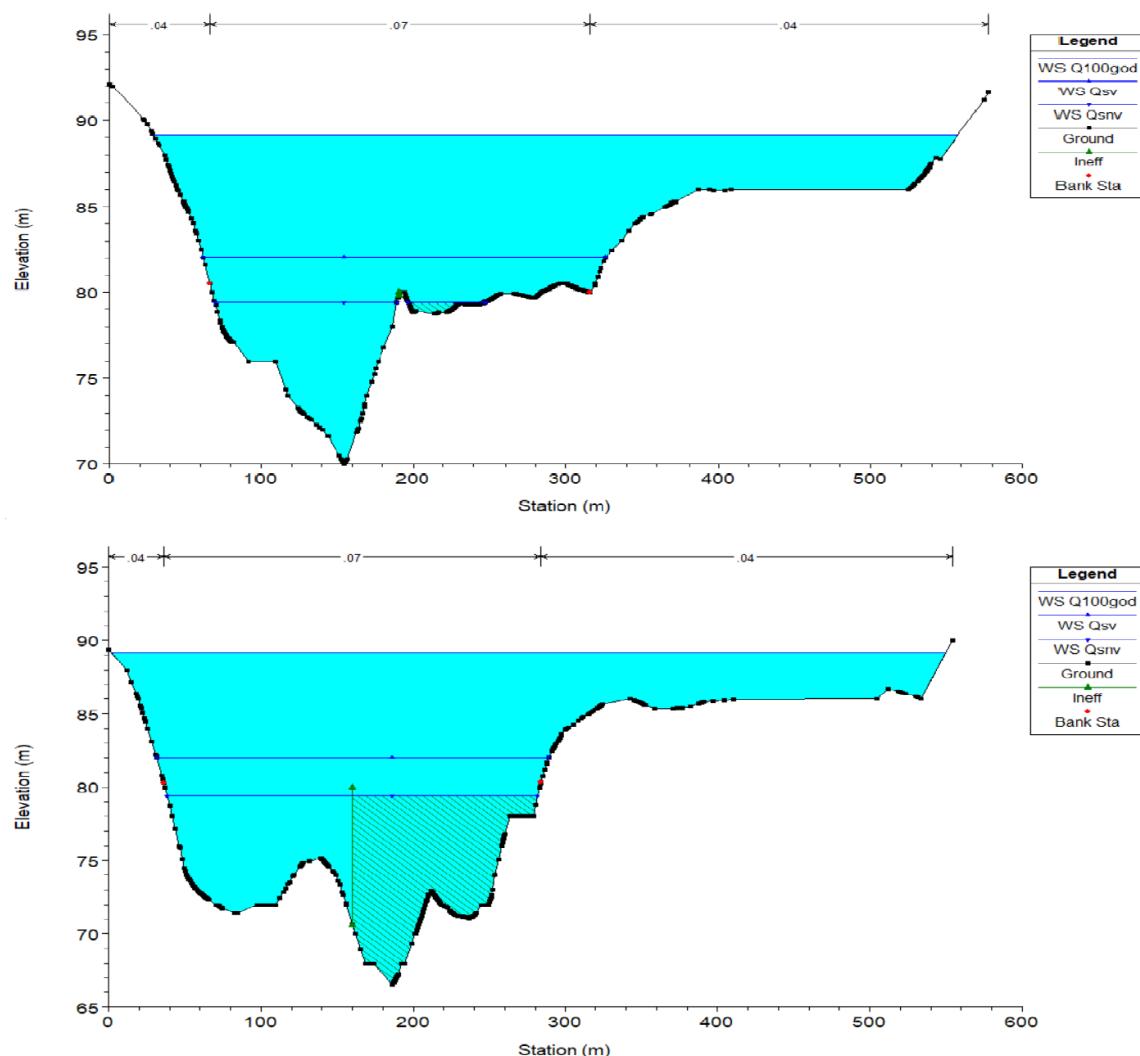
Slika 16. Usporedba poprečnog presjeka RS:530 i RS:495

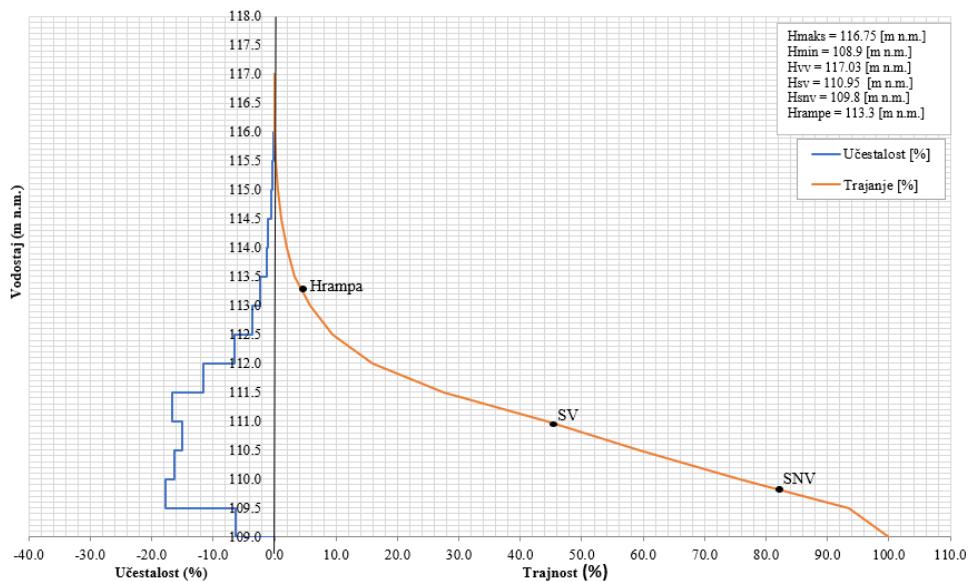
Dijagram 27. Krivulja trajanja i učestalosti vodostaja vodomjerne stanice Zagreb

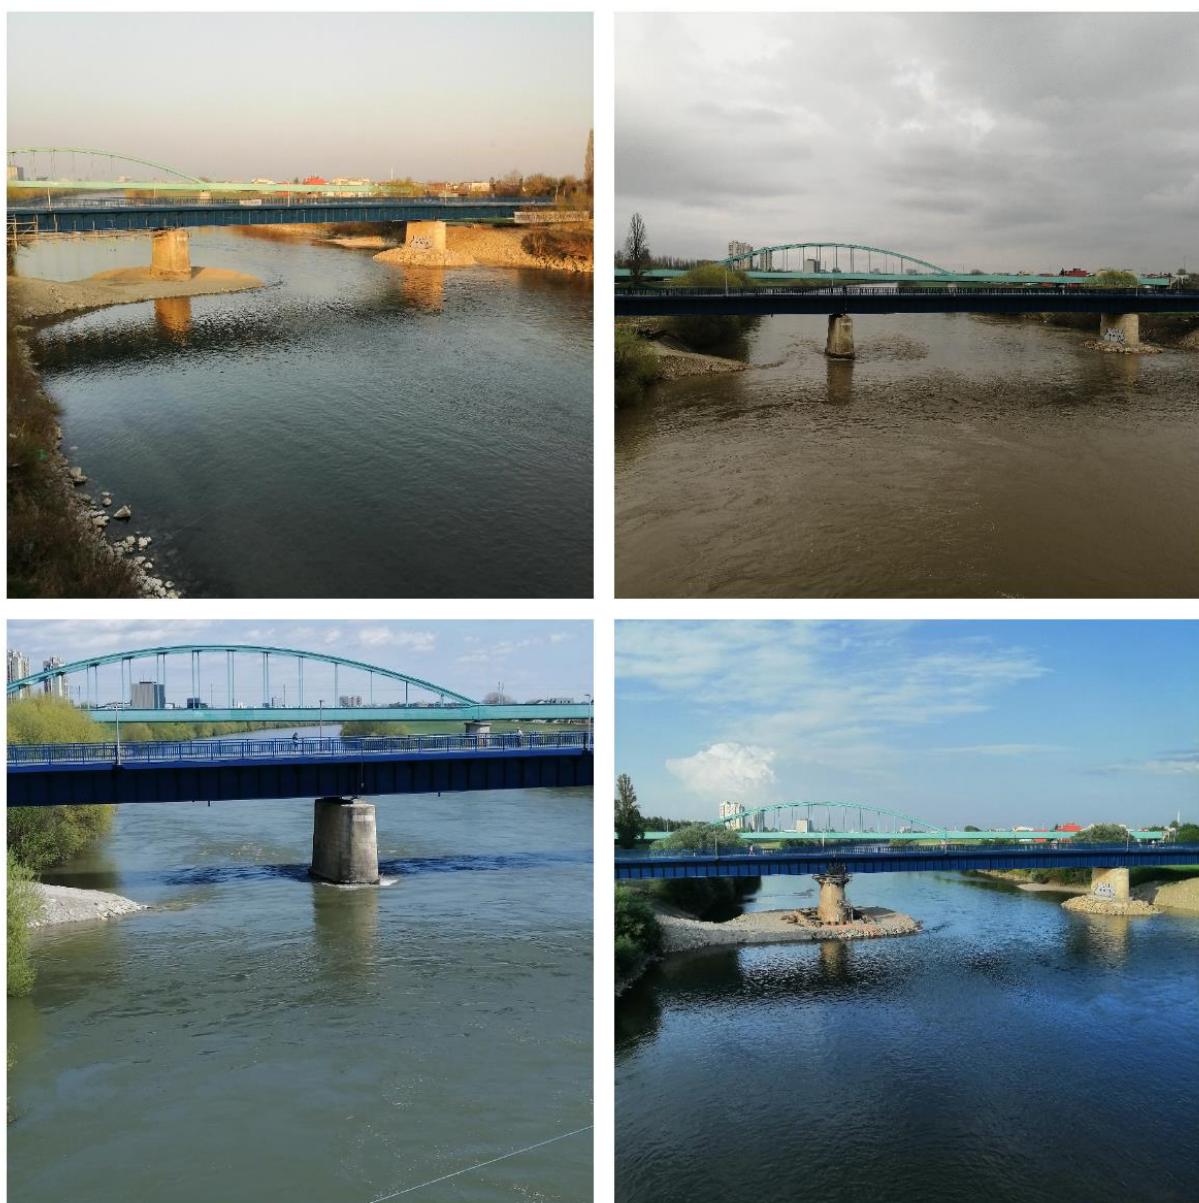
Slika 17. Zabilježena opažanja na Savskom mostu (25.3.2022. – gore lijevo, 1.4. 2022. – gore desno, 11.4. 2022. – dolje lijevo, 24.6. 2022. – dolje desno)

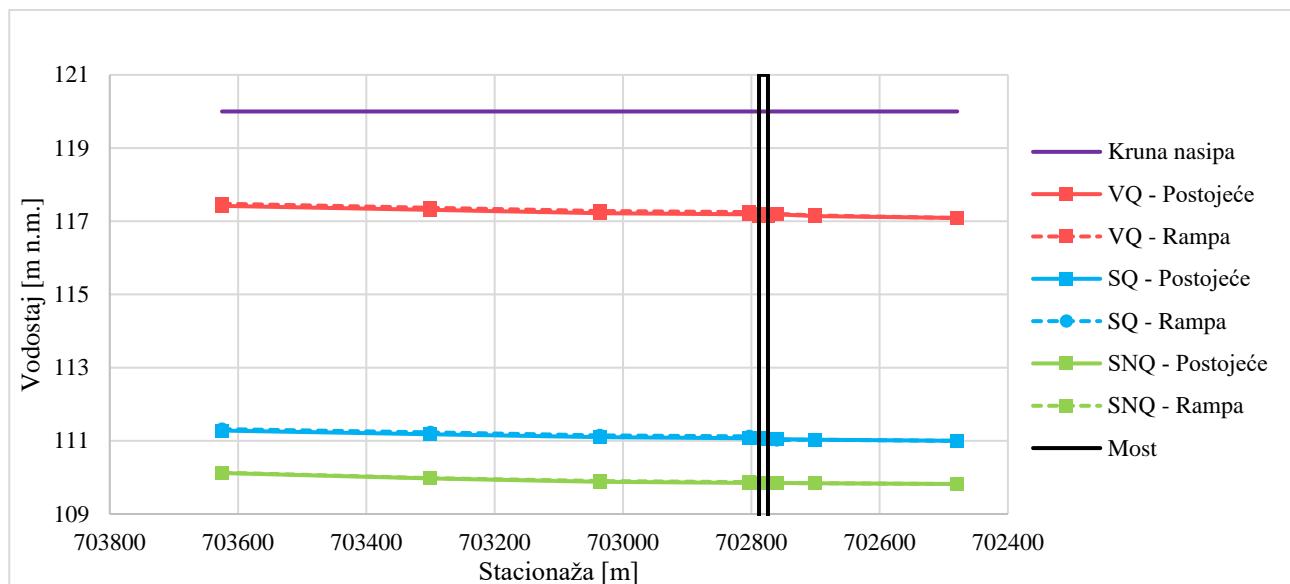
Dijagram 28. Utjecaj rampe na vodostaj u odnosu na postojeće stanje za Savski most

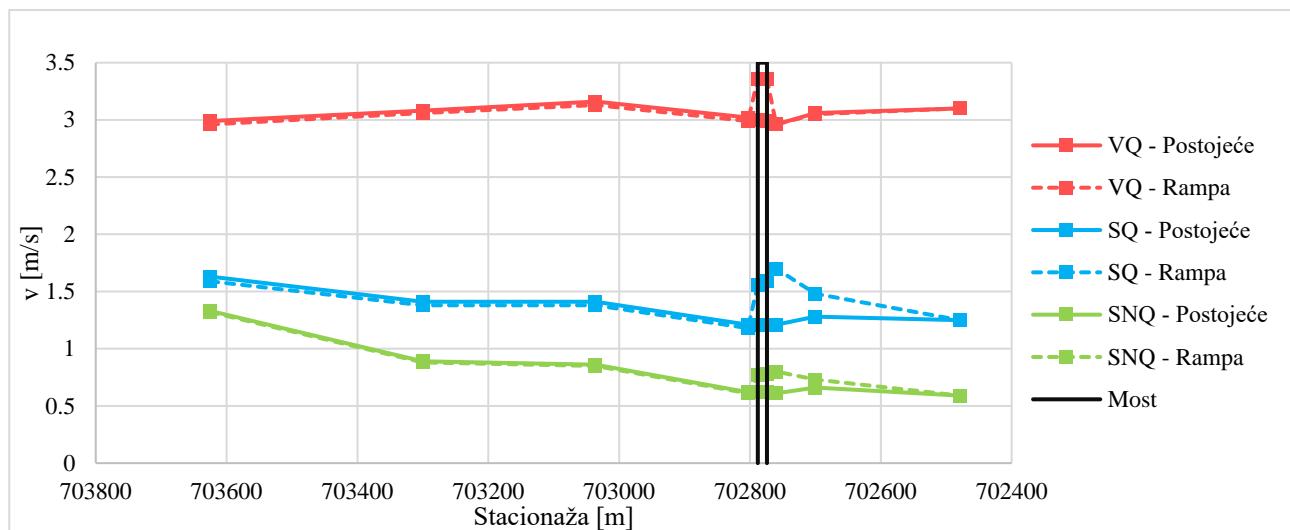
Dijagram 29. Utjecaj rampe na brzinu toka u koritu u odnosu na postojeće stanje za Savski most

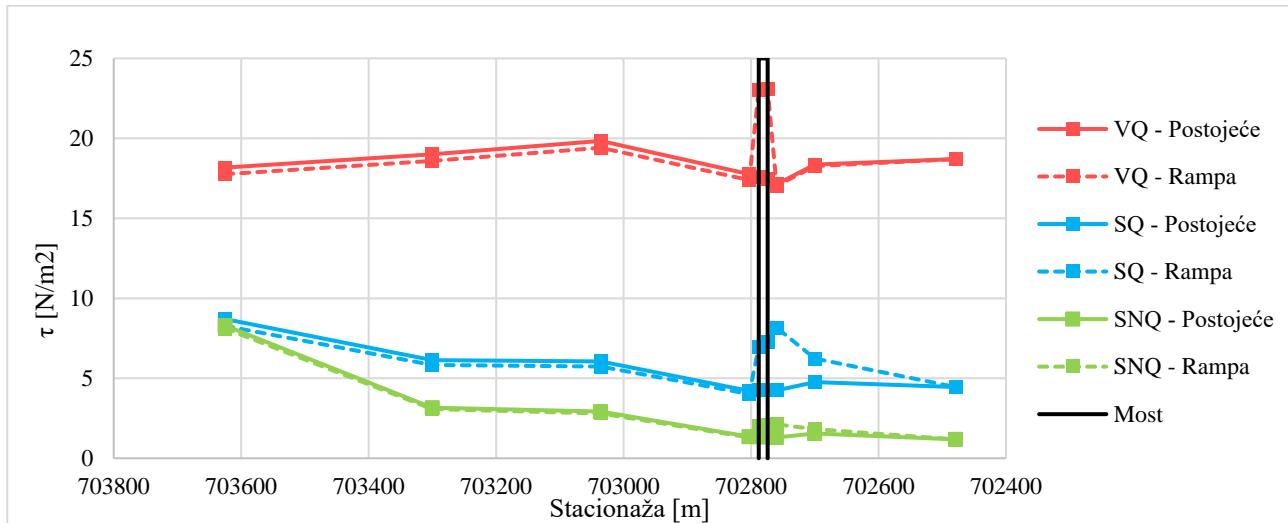
Dijagram 30. Utjecaj rampe na posmično naprezanje u koritu u odnosu na postojeće stanje za Savski most

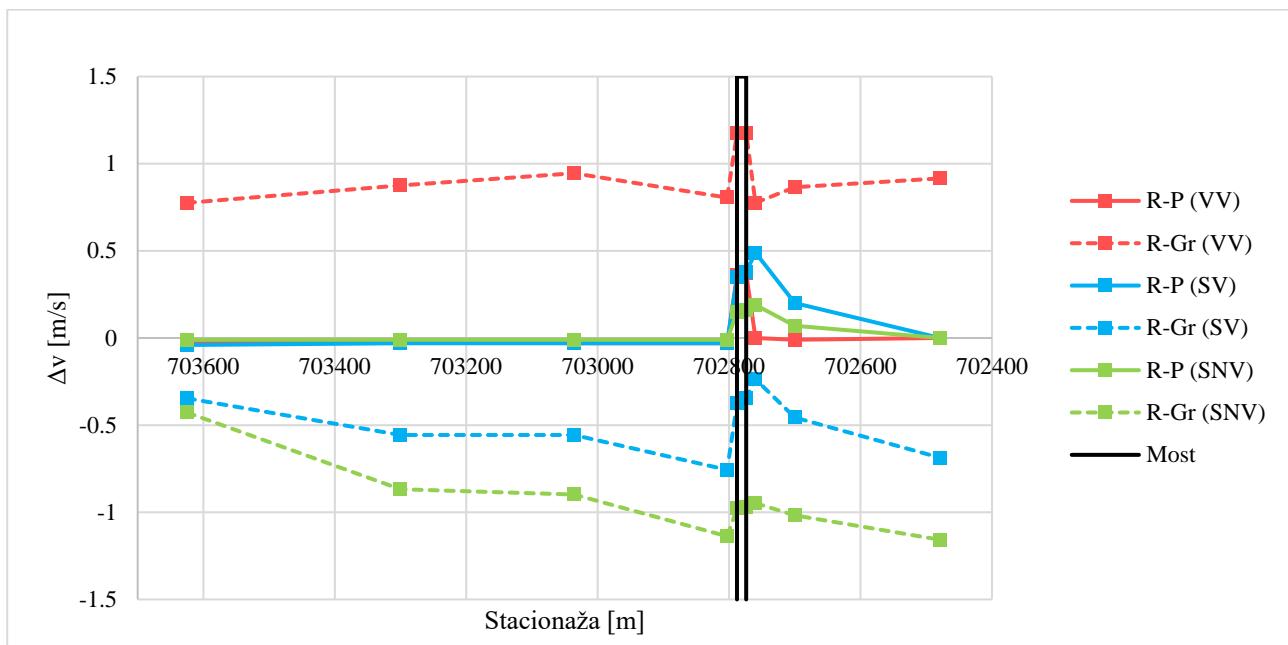
Dijagram 31. Usporedba promjene polja brzine („višak brzine“) rampe u odnosu na postojeće stanje i graničnu vrijednost za Savski most

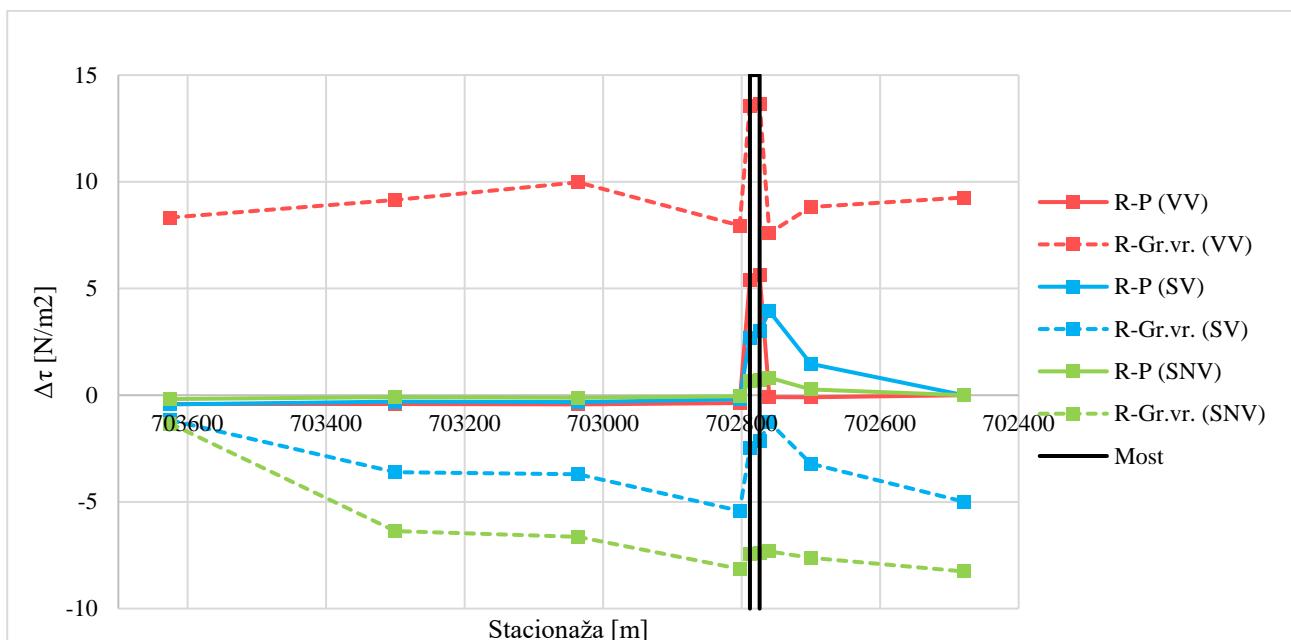
Dijagram 32. Usporedba promjene polja posmičnog naprezanja („višak posmičnog naprezanja“) rampe u odnosu na postojeće stanje i graničnu vrijednost za Savski most

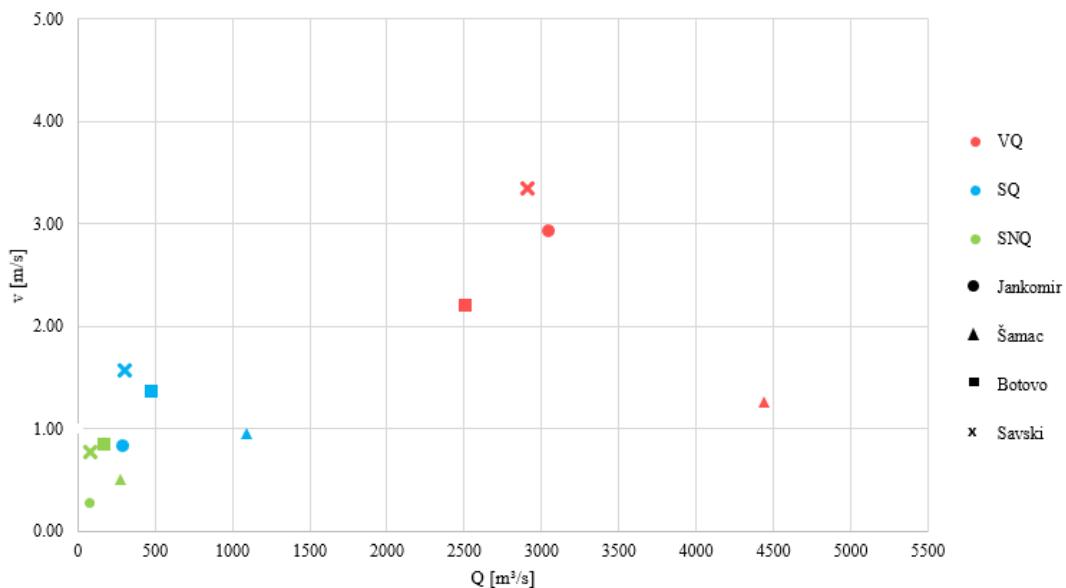
Dijagram 33. Zavisnost protoka i brzine toka pri situaciji s rampom

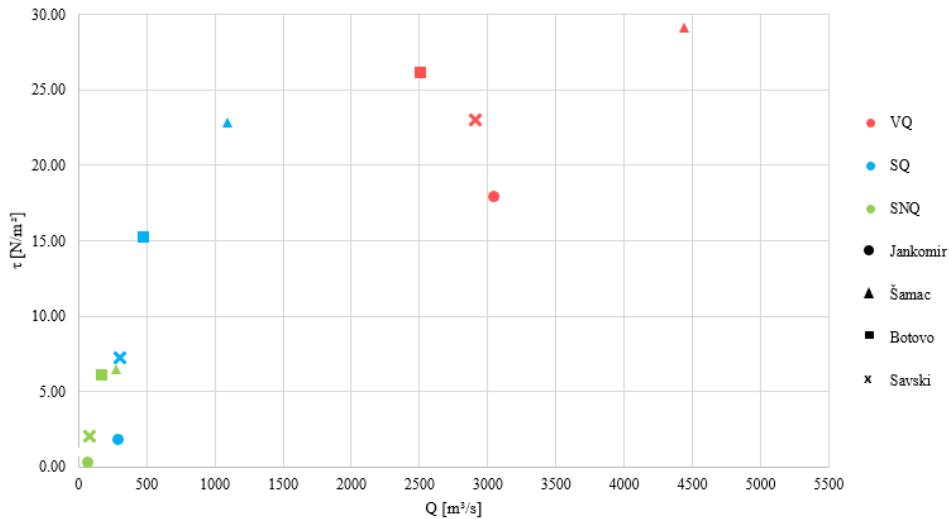
Dijagram 34. Zavisnost protoka i posmičnog naprezanja pri situaciji s rampom

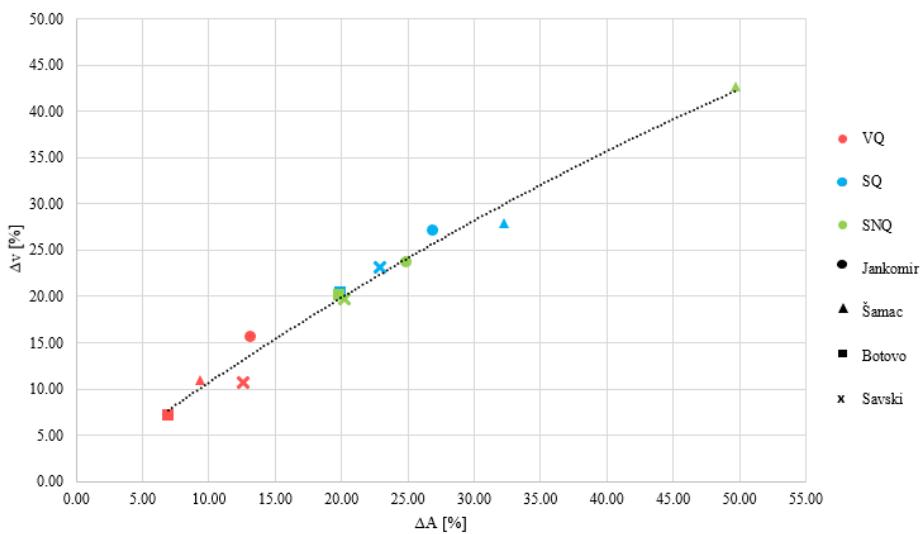
Dijagram 35. Odnos promjene polja brzina i promjene protočne površine za stanje s rampom i bez
