Sveučilište u Zagrebu
GRAĐEVINSKI FAKULTET

**UTJECAJ IZGRADNJE PRISTUPNE RAMPE TIJEKOM
SANACIJE STUPOVA MOSTA NA EROZIJU
MOSTOVSKOG PROFILA**

Zagreb, 2022.

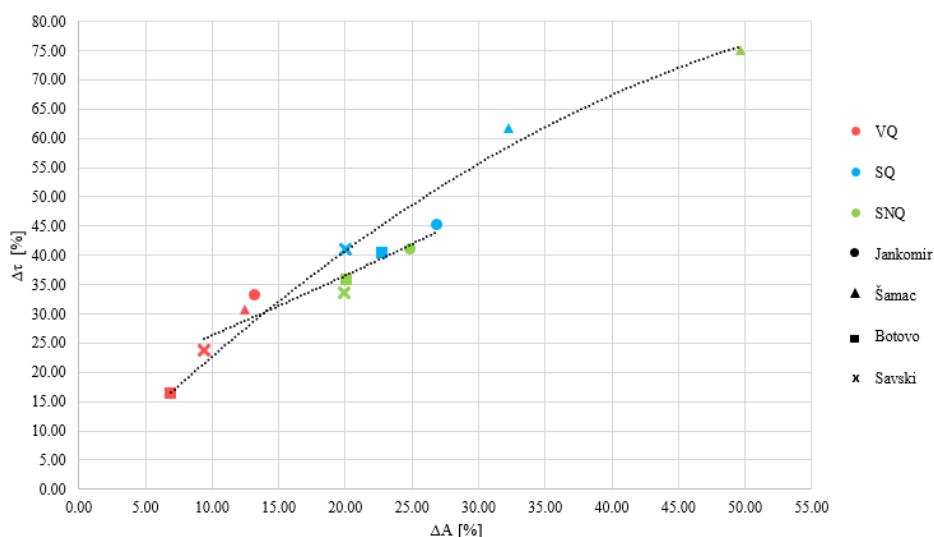
Dijagram 36. Odnos promjene posmičnog naprezanja i promjene protočne površine za stanje s rampom i bez
