SVEUČILIŠTE U ZAGREBU
GRAĐEVINSKI FAKULTET

**ANALIZA DETALJA STOPE
SKELE ZA OBNOVU ZAGREBAČKE KATEDRALE**

Zagreb, 2023.

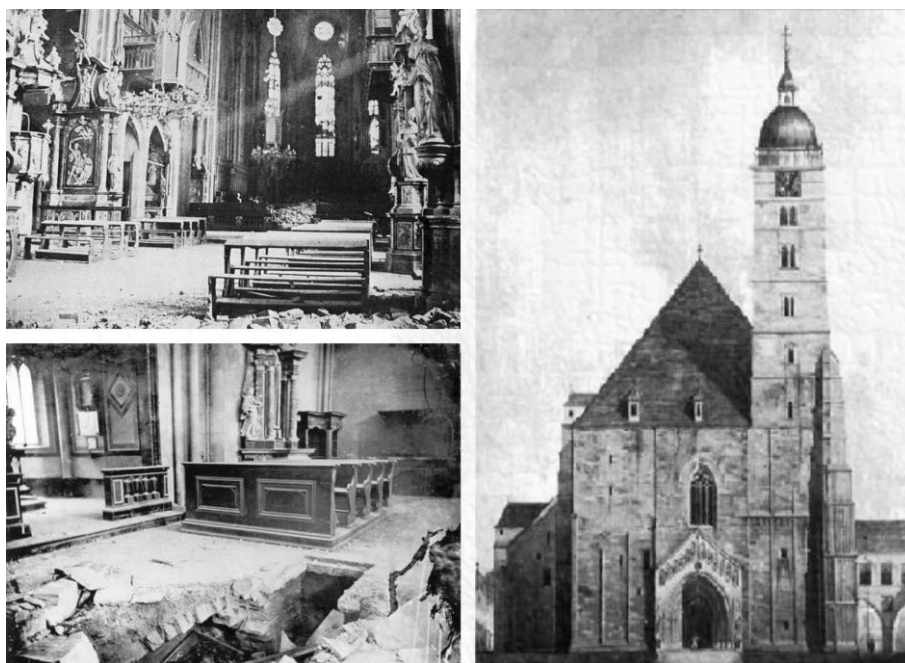
Slika 1.2 Oštećenja na katedrali nakon potresa 1880.[2]

Zagreb je 9. studenog 1880. godine pogodio potres sa epicentrom u blizini Medvednice, magnitude 6,3 prema Richteru. Potres je uzrokovao teška oštećenja na raskošnoj katedrali poput urušavanja svodova, drobljenja poda i oltara te oštećenje zvonika, slika 1.2. Zbog navedenih posljedica potresa bila je potrebna temeljita obnova katedrale koju je predvodio Hermann Bollé prema nacrtima graditelja Friedricha Schmidta, u neogotičkom stilu. Za vrijeme te obnove katedrala je dobila novo pročelje sa tornjevima visine 105 metara. Obnova je završena 1902. godine, a katedrala je dobila sadašnji prepoznatljivi izgled.

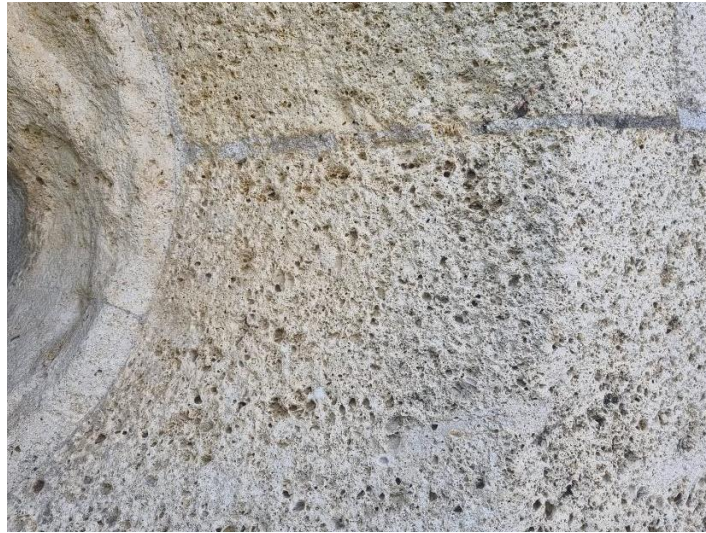
Slika 1.3 Prikaz porozne strukture oštećenog kamena na tornjevima

Iz financijskih je razloga u obnovi katedrale korišten vapnenački kamen koji ima manju trajnost, osobito za tornjeve i zapadno pročelje. Na slici 1.3 vidljivo je trenutno stanje kamena, odnosno porozna struktura oštećena djelovanjem agresivnih atmosferilija. Progresivno propadanje vapnenačkog kamena je dovelo do novih oštećenja, a time i do nove potrebe za obnovom koja je započela 1938. i trajala do 1941. prilikom koje se obnavljao cijeli južni toranj. [3]

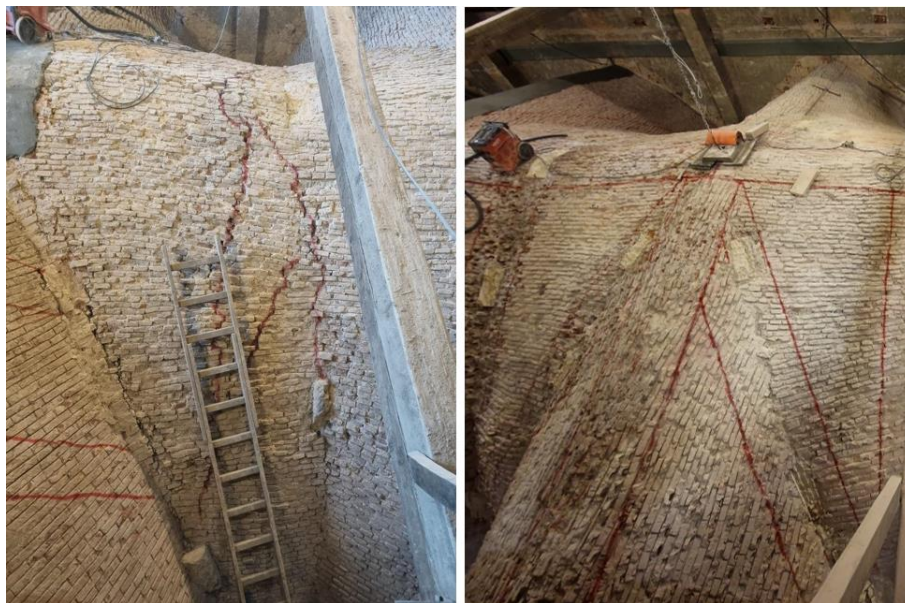
Slika 1.6 Vlačne pukotine u svodu Zagrebačke katedrale

Kritičnim mjestima smatraju se lukovi i svodovi koji se međusobno razupiru, a nisu vezani horizontalnim čeličnim sponama. Na slici 1.6 vidljive su vlačne pukotine na svodu Zagrebačke katedrale nastale nakon Zagrebačkog i Petrinjskog potresa. Razmicanjem ležajeva svoda (npr. zidova) mijenja se "tlačna linija" što dopušta

stvaranje pukotine izazvanih vlačnim naprezanjem. Također, javlja se opasnost da se lučna konstrukcija prilikom potresa ponaša kao sustav sa zglibom koji dopušta “otvaranje” i “zatvaranje” pukotina.

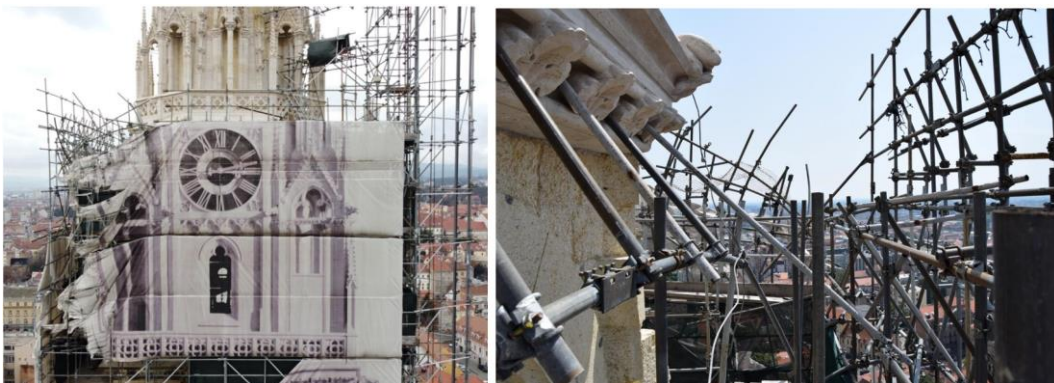
Slika 1.8 Oštećenje skele tornja nakon potresa

Oštećenja nije zadobila samo katedrala već i postojeća skela na južnom tornju, slika 1.8. Odlomljeni kameni elementi s tornjeva pali su na skelu, pri čemu je srušen dio njezine konstrukcije. Zbog narušene stabilnosti i dotrajalosti postojeće konstrukcije skele te složenosti budućih radova pri obnovi istu je bilo potrebno ukloniti te zamijeniti novom.

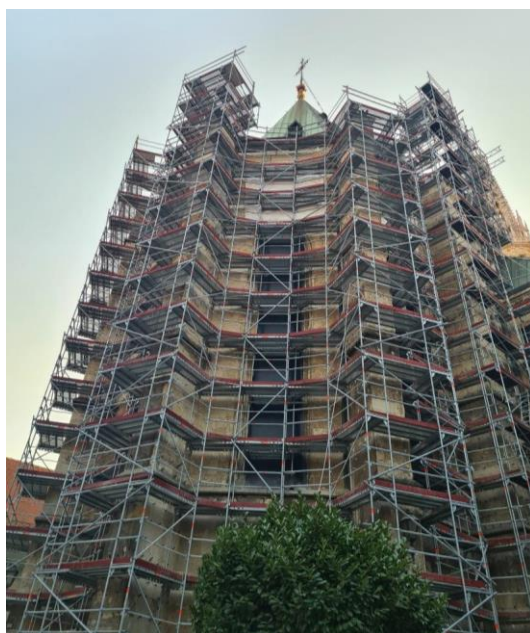
Slika 2.1 Skela na apsidi Zagrebačke katedrale

Skela je privremena pomoćna konstrukcija koja je najčešće izrađena od čeličnih ili aluminijskih dijelova u kombinaciji s drvetom. Projektirana je za višestruku primjenu na gradilištima visokogradnje i niskogradnje. Skela predstavlja rješenje problema pristupa građevinama na velikim visinama i/ili nepristupačnom terenu te je kao takva neizostavan dio gotovo svakog građevinskog projekta. [7] Na slici 2.1. primjer je upotrebe skele na apsidi Zagrebačke katedrale.

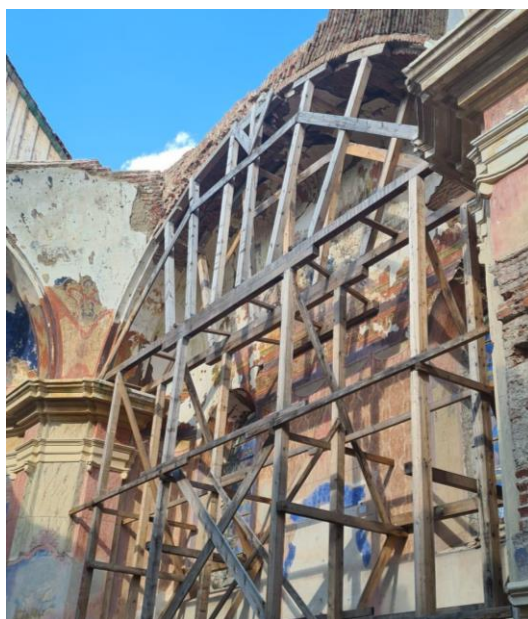
Slika 2.2 Drvena potporna skela u crkvi sv. Nikole i Vida u Žažini

Drvene skele nazivaju se i klasičnim ili tradicijskim skelama, budući da je drvo bilo temeljni građevni materijal kroz povijest. Primjenjuju se i danas, a drvo korišteno za njihovu izgradnju su uglavnom četinjače [7]. Primjer primjene drvene skele je privremena potporna konstrukcija postavljena u crkvi sv. Nikole i Vida u Žažini, prikazana na slici 2.2.

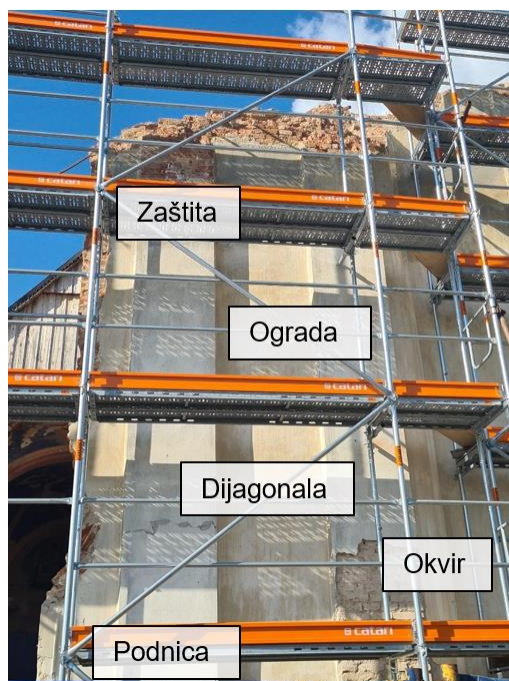
Najčešće korišten tip skele je lagana čelična cijevna skela čiji su osnovni dijelovi stupovi, stope, uzdužne i poprečne prečke, podnice, vertikalne i horizontalne dijagonale i spojnice [13] Stupovi s prečkama tvore okvire skele, dok dodatne prečke na propisanoj visini čine sigurnosne ograde, što je prikazano na slici 2.3.

Stupovi skele su vertikalni cijevni elementi koji prenose opterećenje s vrha skele na stope na tlu ili čvrstoj podlozi, a na njih se spajaju uzdužne i poprečne prečke [7, 13]. Dijagonale su elementi koji dodatno stabiliziraju strukturu skele na horizontalna djelovanja. U jedno polje može se postaviti jedna ili više dijagonala, idealno pod kutom od 45 stupnjeva. Njihovim umetanjem se nestabilan oblik četverokuta pretvara u trokutnu formu koja je stabilna u svojoj ravnini. [14]

Slika 2.3 Dijelovi lagane cijevne skele

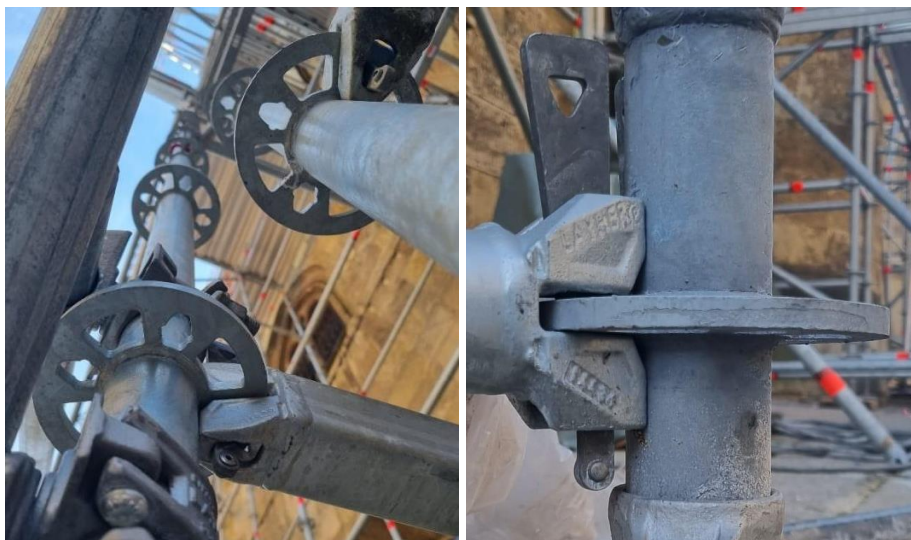
Slika 2.4 Rozeta s klinovima

Spojnice su elementi koji omogućuju međusobno povezivanje elemenata skele. Prema načinu spajanja, ovisno radi li se o modularnoj ili klasičnoj skeli, razlikuje se više tipova spojnica. Klasične skele se u pravilu spajaju krutim ili okretnim spojnica (žabicama). Modularne skele imaju posebne sustave spojeva kao što su nastavci s trnovima ili umetcima koji se koriste samo za štapove u tlaku te nastavci za štapove u vlaku i tlaku [7]. Na modularnim skelama najčešće su korištene rozete na koje se klinovima može spojiti određen broj horizontalnih i dijagonalnih elemenata. Na slici 2.4. prikaz je spajanja horizontalnog elementa uz pomoć klina i rozete.

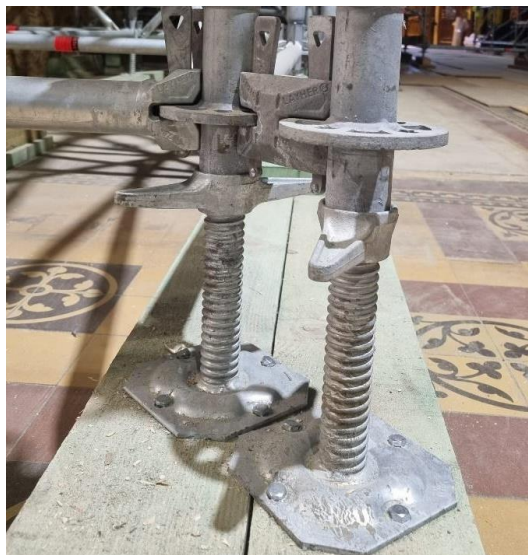
Stopa skele je element koji prenosi opterećenje sa stupova te ga preko podložne ploče distribuira na veću površinu. Ispod stope skele se u pravilu umeću podloške od drvenih mosnica minimalne debljine 5 cm da se ostvari bolje nalijeganje na podlogu. Primjena drvenih mosnica kao podložaka stope skele prikaza je na slici 2.5.

Slika 2.5 Stopa skele na drvenoj mosnici

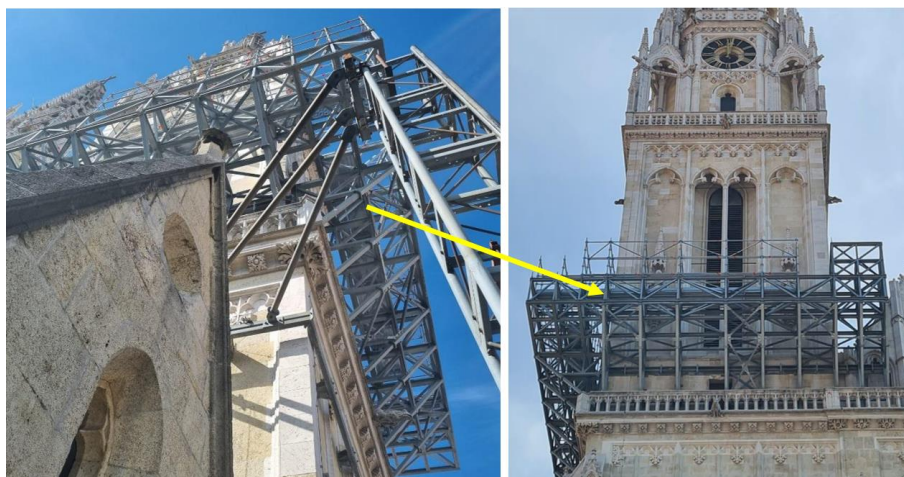
Slika 2.8 Platforma za oslanjanje skele na zapadnoj strani katedrale

1. faza: Obuhvaća izgradnju čelične platforme, slika 2.8., na visinskoj koti od +36,75 m do kote +42,00 m na koju će se oslanjati nova modularna skela te postavljanje konstrukcije za prihvat dizala od razine tla ($\pm 0,00$ m) do kote +39,20 m skupa s dizalom i njegovom podkonstrukcijom. Konstrukcija za prihvat dizala se izvodi od elemenata modularne skele. Dizalo služi za vertikalnu komunikaciju ljudi i opreme, a predviđeno je da se montira od razine tla do vrha nove modularne skele, te se izvodi paralelno s konstrukcijom skele.

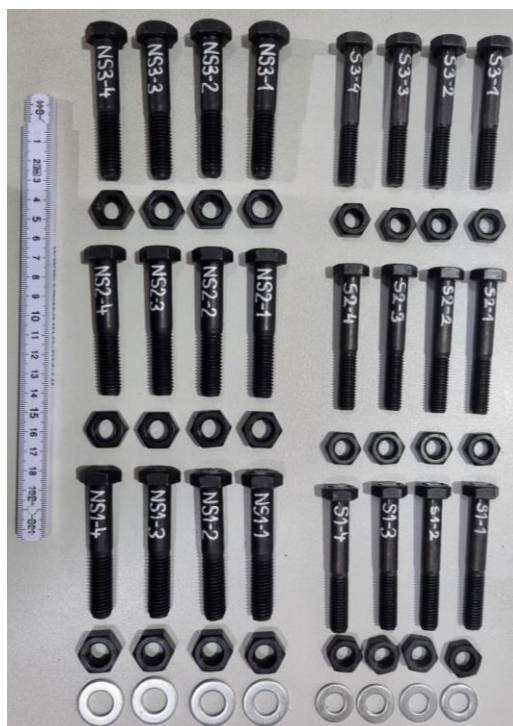
Za pričvršćivanje standardnih uzoraka detalja stope skele na adapter su korišteni vijci M10 koji su zategnuti momentom od 55 Nm, a za pričvršćivanje nestandardnih uzoraka detalja stope skele su korišteni vijci M12 koji su zategnuti momentom od 95 Nm. Na slici 5.12. prikazani su vijci M10 i M12 s dodijeljenim oznakama pozicija na kojima će se nalaziti za vrijeme ispitivanja. Na vijcima i maticama su izvršena mjerenja svih dimenzija čije su srednje vrijednosti od ukupno 9 mjerenja za standardnu i 9 mjerenja za nestandardnu skupinu vijčanih sklopova (3 mjerenja za svaki uzorak) prikazane u tablicama 5.9. i 5.10., a pripadne oznake mjerenja su prikazane na slici 5.13. Mjerenjem je potvrđeno da nema odstupanja od nominalnih vrijednosti dimenzija.

Slika 5.12 Vijci s pripadajućim oznakama

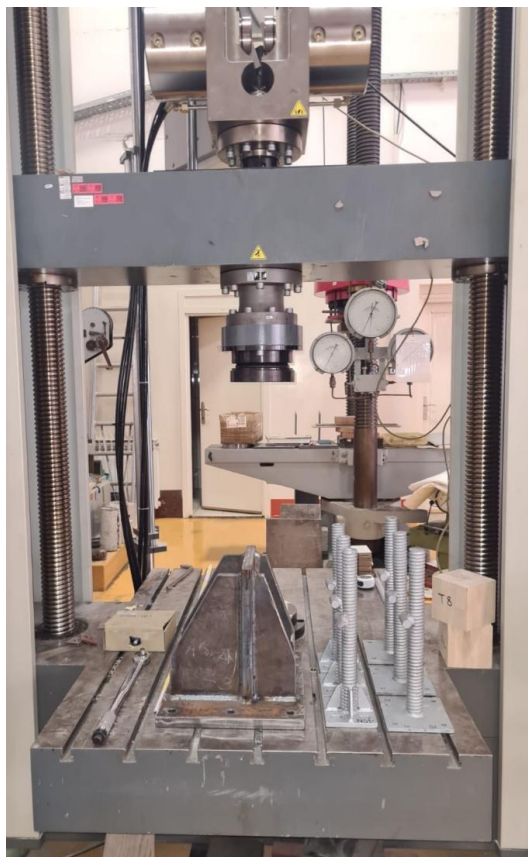
Slika 5.14 Statička preša Zwick Roell

Ispitivanje je provedeno 9. ožujka 2023. godine u Laboratoriju za ispitivanje konstrukcija Građevinskog fakulteta u Zagrebu. Uzorci detalja stope skele ispitivani su na univerzalnoj statičkoj preši za ispitivanje Z600 proizvođača Zwick Roell kapaciteta 600 kN. Uzorci su ispitivani u donjem ispitnom prostoru, prikazanom na slici 5.14., koji je namijenjen za ispitivanja na tlak. Unos opterećenja je kontroliran pomakom.

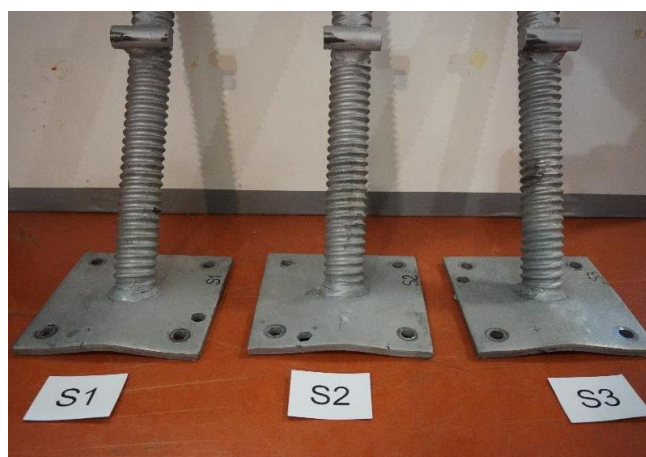
Slika 5.18 Uzorci S1-S3 nakon ispitivanja

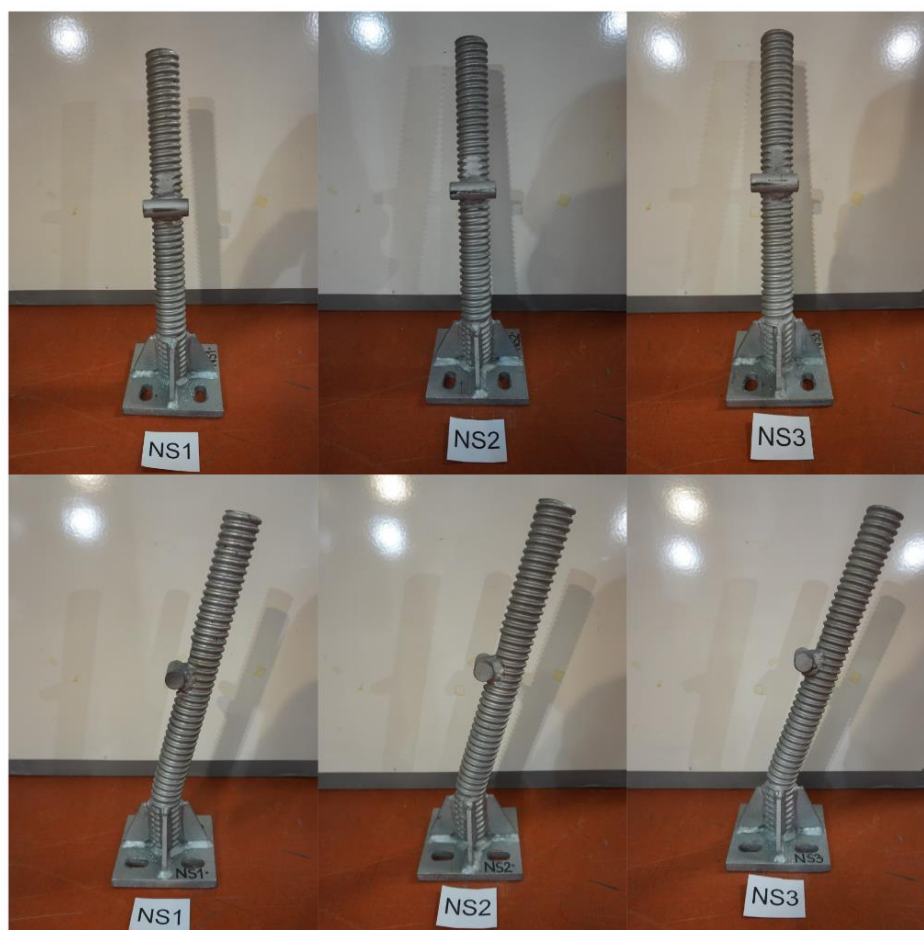
Slika 5.21 Nestandardni uzorci stopa nakon ispitivanja

opterećenja od 16,2 kN za ostvareni pomak od 29,4 mm. Kod svih uzoraka je nakon dosezanja maksimalne sile došlo do naglog pada sile u dijagramu uslijed loma poprečnog presjeka šupljeg vretena. Ispitivanje je nedugo nakon otkazivanja uzoraka prekinuto. Deformirani oblici nestandardnih uzoraka stopa nakon završetka ispitivanja su prikazani na slici 5.21.

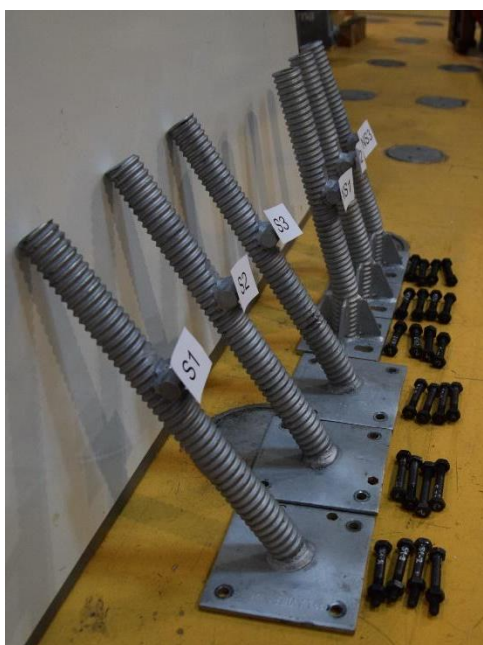
Slika 5.23 Uzorci stope nakon ispitivanja

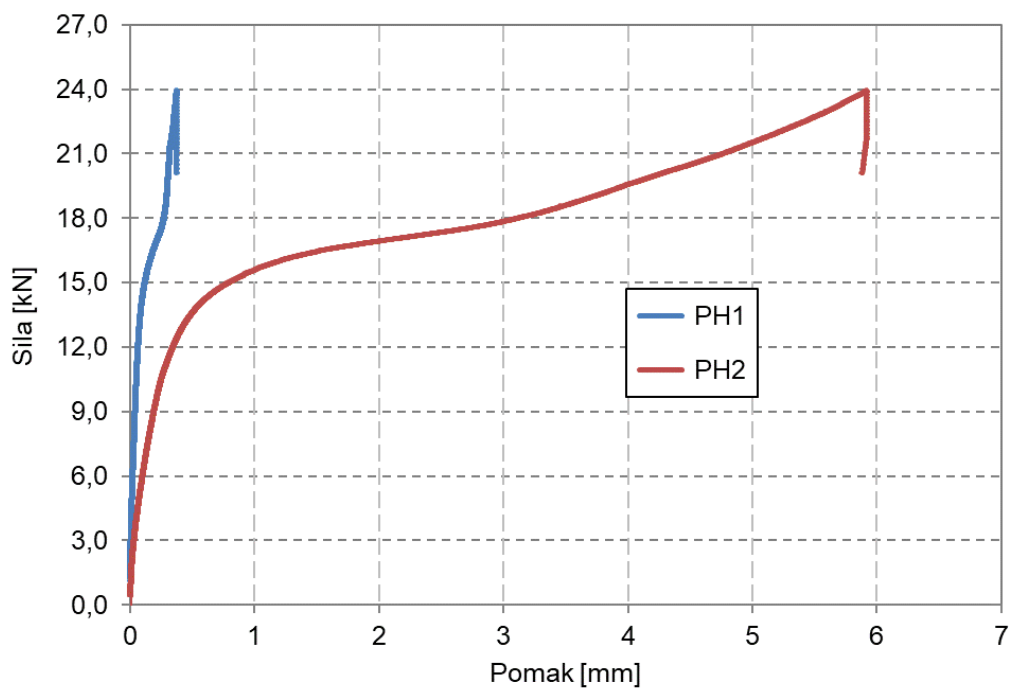
Na slikama 5.31. - 5.36. je prikazan odnos izmjerene sile na pistonu preše i horizontalnih pomaka na mjernim mjestima PH1 i PH2. Pomaci zabilježeni na mjernom mjestu PH1 u skupini standardnih uzoraka ukazuju na vlačno izduljenje vijaka i slični su kod svih standardnih uzoraka. Za uzorak S1 je zabilježen maksimalni pomak od 0,37 mm na mjernom mjestu PH1 pri lomu dok su na uzorcima S2 i S3 zabilježeni redom pomaci od 0,44 mm i 0,37 mm pri završetku ispitivanja. Iz zapisa LVDT uređaja na mjernom mjestu PH2 se može uočiti značajniji pomak podložne ploče koji je uzrokovan savijanjem. Pri lomu uzorka S1 zabilježen je maksimalni pomak od 5,95 mm, a pri završetku ispitivanja uzorka S2 i S3 pomaci od 5,99 mm i 5,88 mm.

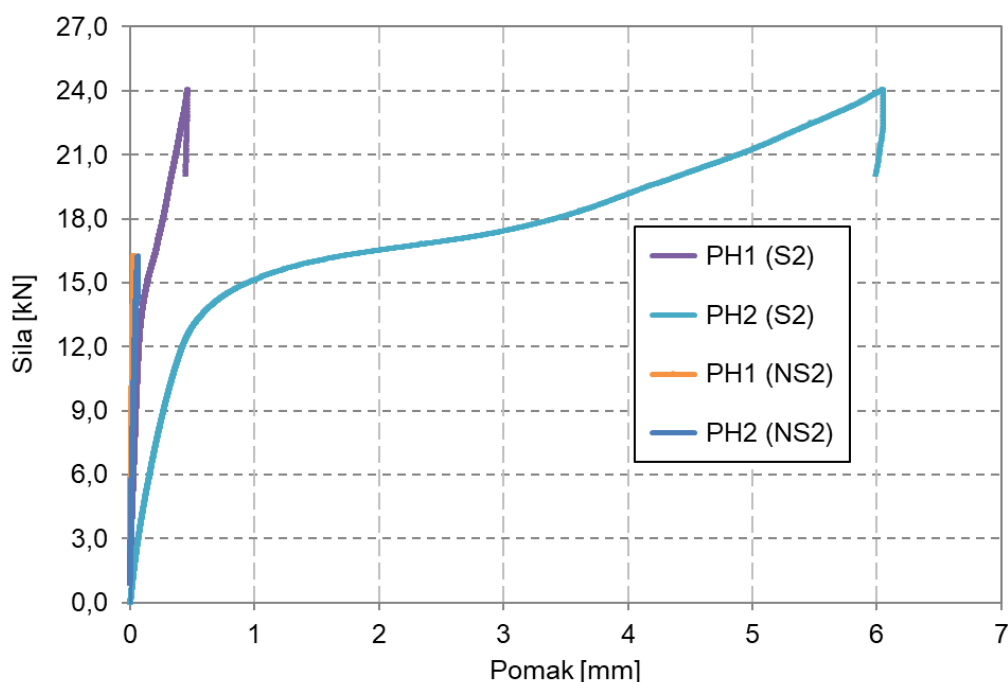
Slika 5.37 Dijagram sila pomak na mjestima PH1 i PH2 na S i NS uzorcima

Na slici 5.37. vidljiva je značajna razlika u ostvarenim horizontalnim pomacima između S i NS skupine, dok je unutar skupina ponašanje uzoraka slično. U skupini nestandardnih uzoraka oba horizontalna pomaka su neznatna.
